# PM GEOTEKNIK & MARKMILJÖ

**SÖRÅKER FÖRSKOLA, TIMRÅ KOMMUN**

GEOTEKNISK OCH MARKMILJÖTEKNISK UNDERSÖKNING

DATUM: 2023-05-05

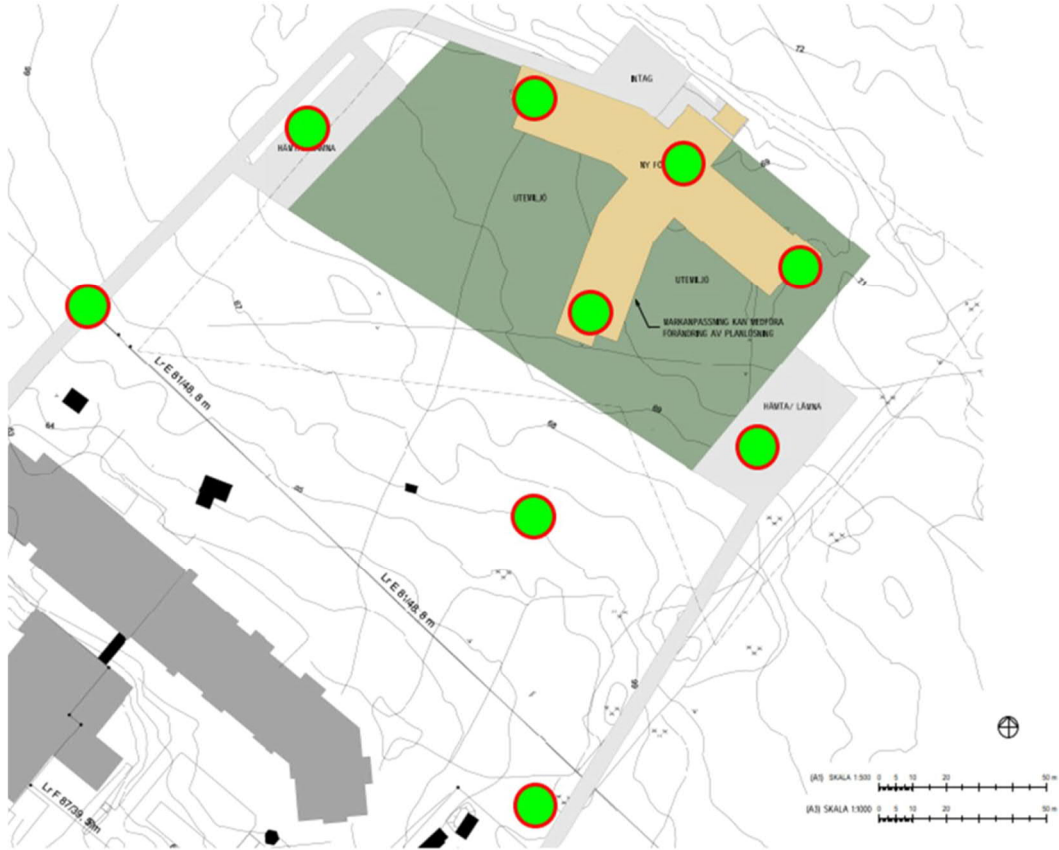
Figur 2: Situationsplan med ungefärlig placering av planerad förskola i beige. Grön-röda cirklar motsvarar ungefärligt läge för undersökningspunkter.
