# Att bygga vidare

*program för kulturmiljövård  
för TIMRÅ KOMMUN*

TIMRÅ KOMMUN

**Förord** Denna kulturmiljöårsrapport för Timrå kommun har utarbetats av bebyggelseantikvarie Torbjörn Svaan, Länsmuseet Västernorrland på uppdrag av kultur- och fritidsnämnden, Timrå kommun.

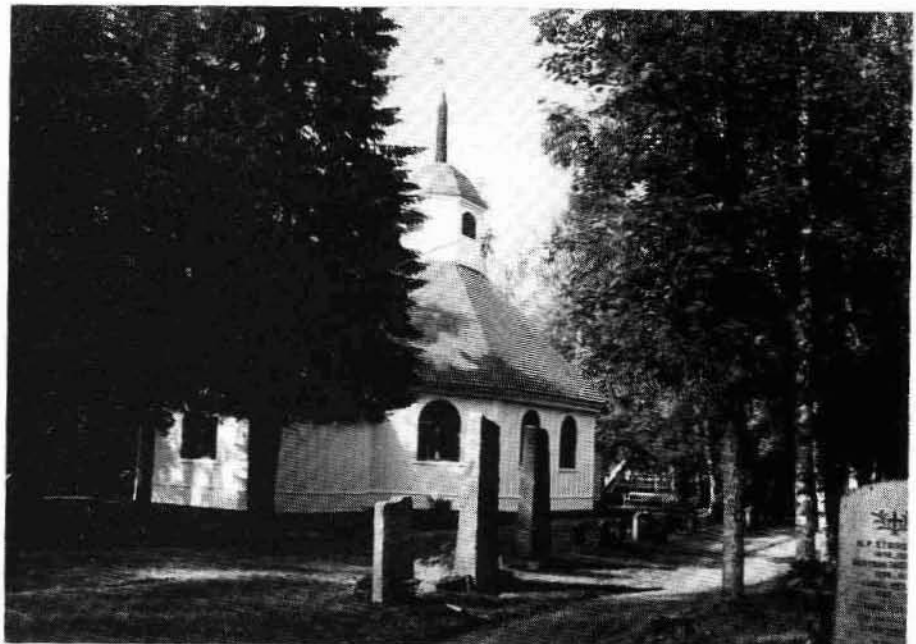
Lögdö kapell, uppfört 1717 av Mattias Krapp. Kapellet och kyrkogården är ett väsentligt inslag i den riksintressanta järnbruksmiljön vid Lögdö bruk. Foto 1985/2:7.

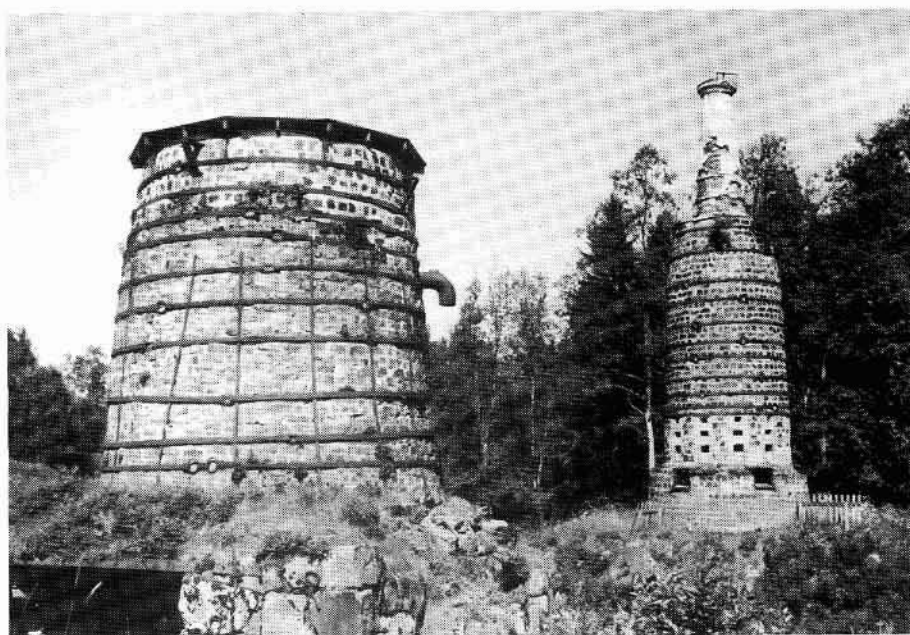
Ruinerna efter masugn och rostugn vid Lögdö bruk.  
Foto 1985/2:11.

Omkring mitten av 1800-talet upptäcktes att stenkol kunde ersätta träkol vid järnframställningen. Eftersom tillgången till skog varit styrkan för den svenska järnframställningen, medförde denna tekniska landvinning att den svenska exporten av järn till andra länder minskade starkt. Samtidigt kom ångsågen, som innebar en stark konkurrens om råvaran från skogen. Det blev slutet för den tidens norrländska järnbruk. I Lögdö och Lagfors upphörde driften 1881, i Åvike 1884.

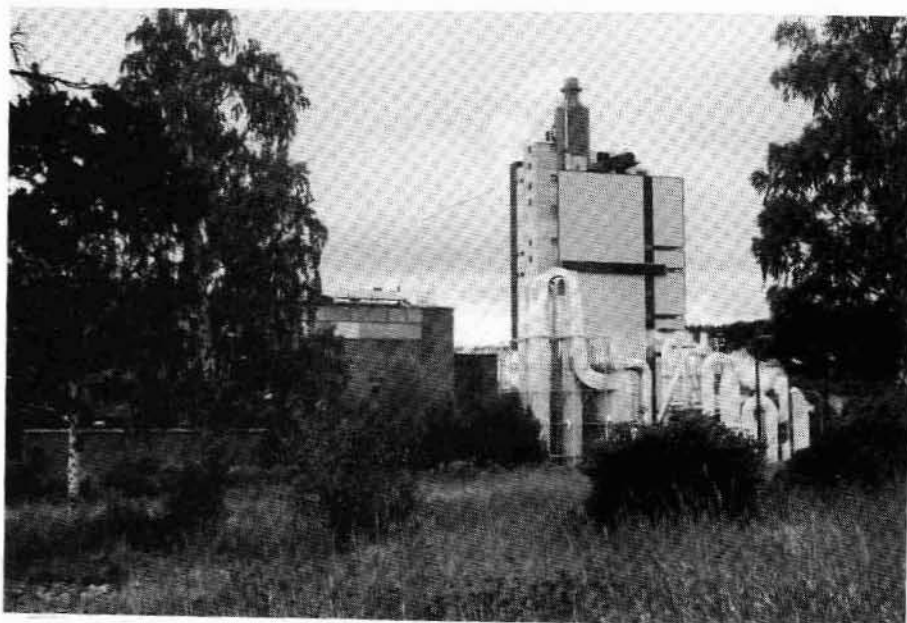
*Östrands sulfatmassafabrik är en modern industrianläggning med datateknisk övervakning av produktionen.  
Foto 1986/5:31.*

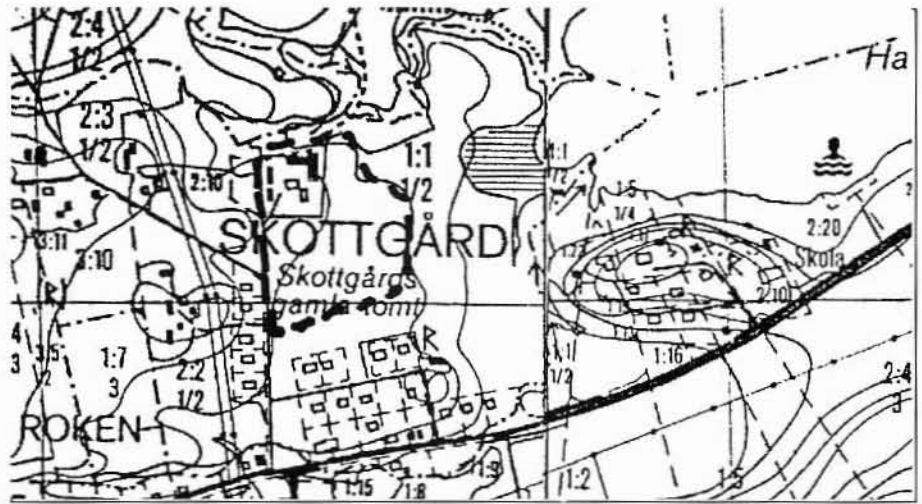
Skottgård 1:1  
Jordbruksfastighet

Skottgård 1:1 är centralt placerad i odlingslandskapet på en åsrygg, som sluttar ner mot Hamstasjöns västra strand. Byggnaderna grupperar sig runt en gårdsplan med en öppen sida mot söder. Det äldre boningshuset är troligen från 1800-talets första hälft. Det är en helkorsbyggnad i 2 våningar med rödfärgad locklistpanel och liggande sockelpanel. Byggnaden är obebodd och i behov av restaurering. Enligt uppgift har bygdens skola varit inrymd här. Det yngre boningshuset, som är bebott, är en vinkelbyggnad, uppförd 1912 och kraftigt ombyggd. Ekonomibygnaderna är från slutet av 1800-talet.

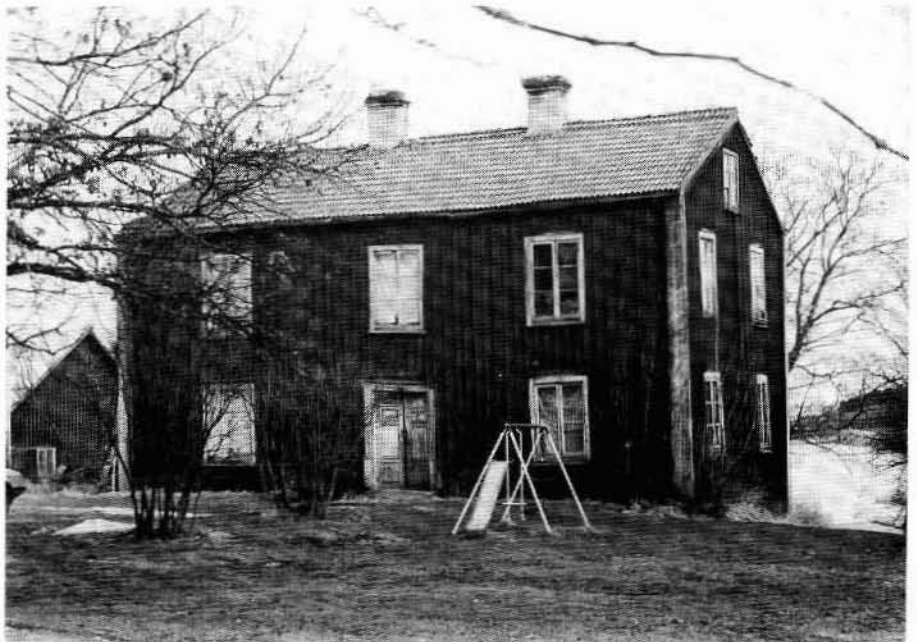
Det äldre boningshuset  
från 1800-talets första hälft.  
Foto 1992/1:13.

Det kulturhistoriska värdet på Skottgård 1:1 ligger i gårdens framträdande placering som en central blickpunkt i odlingslandskapet. Det äldre boningshuset har en ålderdomlig och ortstypisk karaktär och är av största betydelse i gårdsbildningen. Dess bevarande är en förutsättning för miljöns kulturhistoriska värde. Byn Skottgård ingår i länsstyrelsens program för bevarande av odlingslandskapets natur- och kulturvärden 1993. Miljön omfattas av PBL 3:10 §.

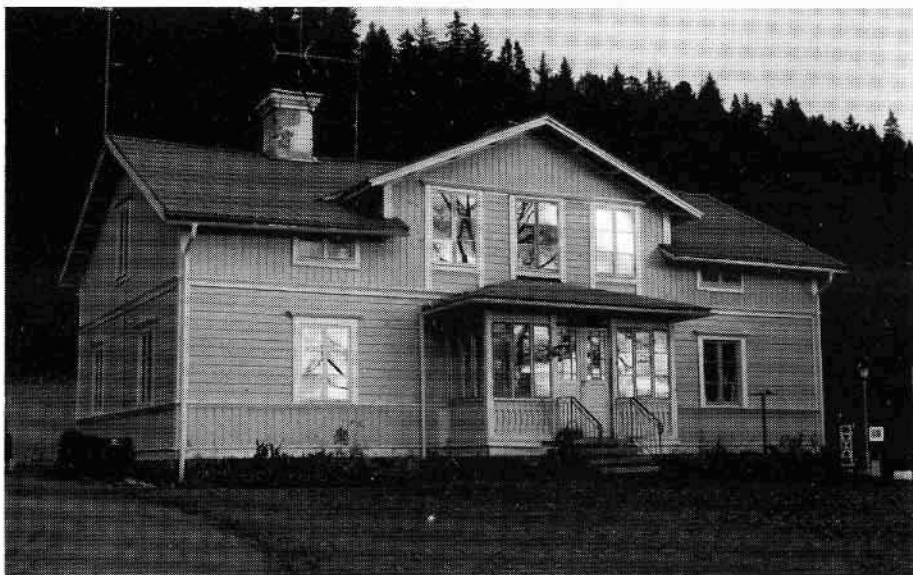
Manbyggnaden på Roken 1:7 är en salsbyggnad i 1½ plan med stående och liggande, ljusmålad panel. Byggnaden är ursprungligen från slutet av 1700-talet och en påbyggnad skedde 1839. 1986 genomgick den en renovering men har i stort bibehållit sin karaktär. En födorådsbyggnad, uppförd på 1870-talet och av typ halvkorsbyggnad i 1½ plan, har också stående och liggande, ljusmålad panel. En bruksstuga med ingång från gaveln är uppförd i 1½ plan med faluröd panel. Bruksstugan byggdes under slutet av 1800-talet, liksom flertalet av gårdens ekonomibygnader. Undantag är ett härbre, troligen från 1790-talet, och ladugården, som restes 1946.

Manbyggnaden på Roken 1:7.  
1991/25:2.

Miljön utgör ett fint exempel på hur en äldre gårdsbebyggelse kan bevaras och anpassas till de krav verksamheten ställer. Detta gäller främst Roken 1:7, vars ägare i generationer har hyst ett stort intresse för bygden och dess historia. Sådan varsam anpassning kan ske också i fortsättningen utan att värdet i miljön hotas. Beträffande Roken 1:3 är det angeläget, att den fina manbyggnaden och födorådsbyggnaden kan räddas åt eftervärlden. Miljön redovisas i länsstyrelsens program för bevarande av odlingslandskapets natur- och kulturmiljö-värden 1993. Miljön omfattas av PBL 3:1 § och PBL 3:10 §.

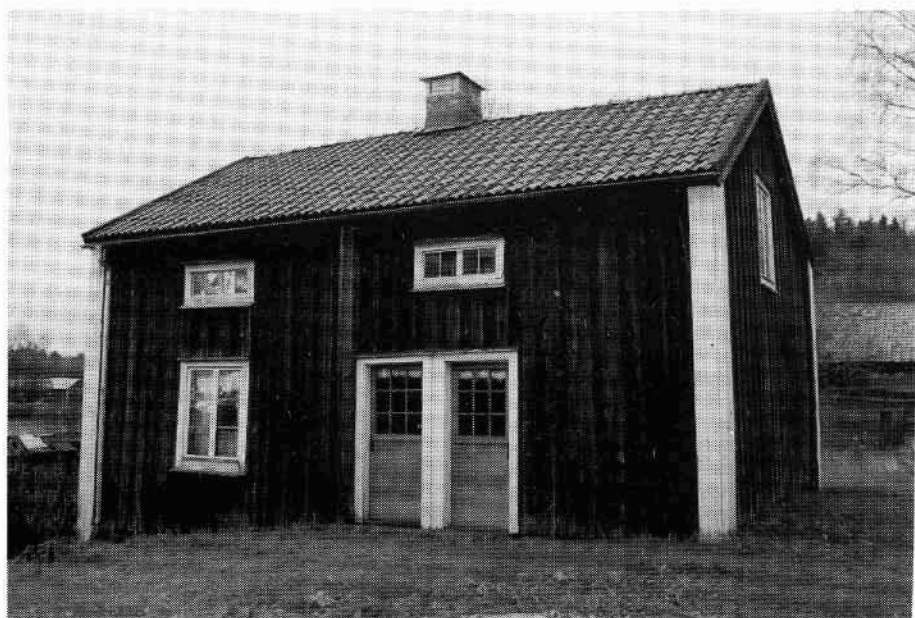
Roken 1:3 har en manbyggnad av salstyp i 1½ plan med stående och liggande, ljusmålad panel. Byggnaden, som är uppförd 1902, har en verandautbyggnad med utsirade överstycken av ovanlig typ. Till gården hör också ett äldre födorådshus, en halvkorsbyggnad i 1½ plan med dubbla ingångar och med faluröd panel. Gårdens ekonomibygnader från 1800-talets slut är till större delen starkt förfallna.

Födorådsbyggnad på Roken 1:3.  
Foto 1991/5:21.

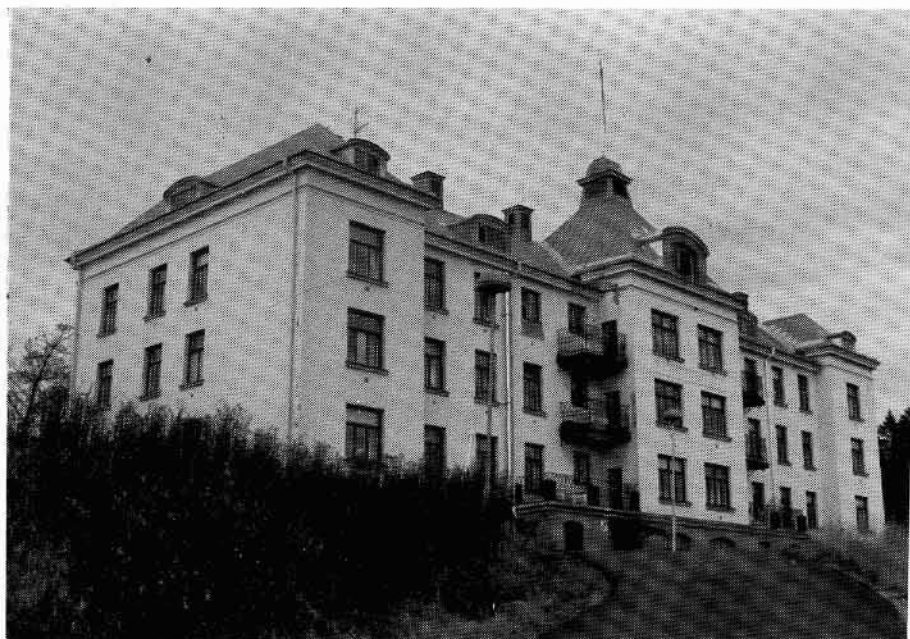
Hamsta sjukhem.  
Foto 1991/25:1.

Byggnaden exemplifierar den storvulna arkitektur, som ofta kom till uttryck i offentliga byggnader i början av 1900-talet. Dess exteriör bör bibehållas oförvanskad och nybebyggelse, som hindrar den öppna vyn upp mot sjukhemmets östra fasad bör undvikas. Hamsta sjukhem redovisas i kommunens Ö-plan från 1990. Byn Hamsta redovisas i länsstyrelsens program för bevarande av odlingslandskapets natur- och kulturmiljövärden 1993. Miljön omfattas av PBL 3:1 § och 3:12 §.

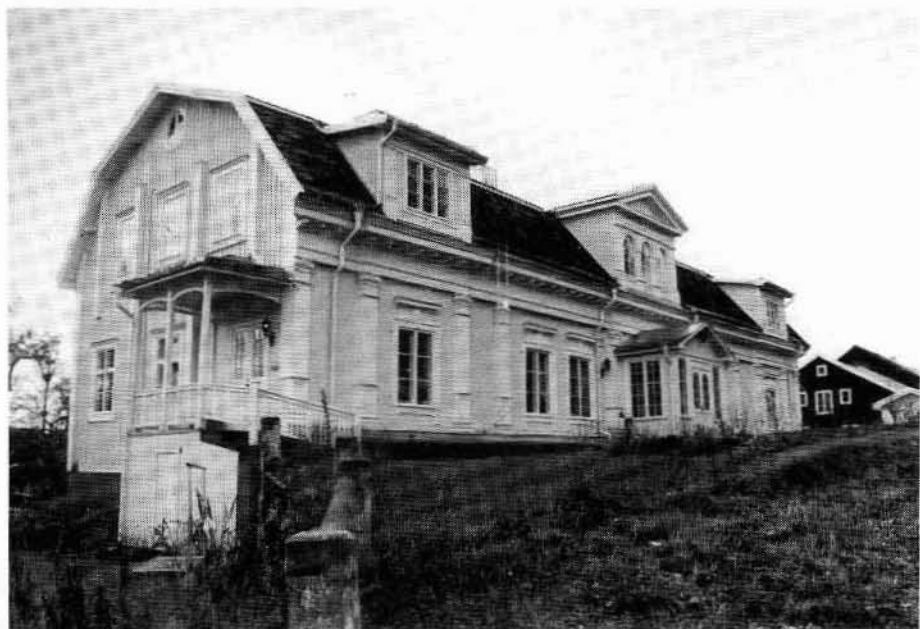
Manbyggnaden på Orsill 1:22.  
Foto 1991/24:29.

Manbyggnaden härstammar från 1700-talet och har genom sin historia och sin arkitektoniska utformning ett stort kulturhistoriskt värde. Förutom fornlämningarna och det öppna odlingslandskapet nedanför gården, så är magasinet på Orsill 1:22 och ladugårdsbyggnaden på Orsill 1:20 viktiga delar av miljön. Orsilgården redovisas i kommunens Ö-plan från 1990. Byn Orsill redovisas i länsstyrelsens program för bevarande av odlingslandskapets natur- och kulturmiljövärden, 1993. Miljön omfattas av PBL 3:12 § för manbyggnaden, medan övriga delar av miljön omfattas av 3:10 § och 3:1 §. Skyddsföreskrifter bör ev regleras genom områdesbestämmelser.

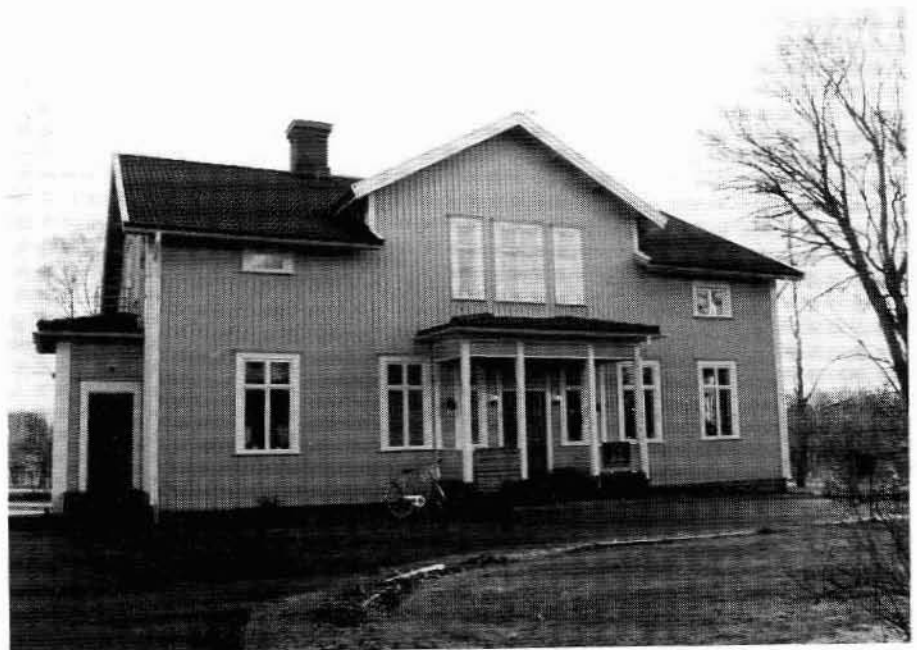
Timrå blev under medeltiden annex under Skön. 1893 blev Timrå eget pastorat enligt beslut 1891. Fastigheten Vävland 1:2/2:2 inköptes 1890 av församlingen till kyrkoherdeboställe. Byggnaderna består av bostadshus och kombinerad tvätt- och bagarstuga/sal, båda från 1897, samt ett senare tillkommet garage.

Bostadshuset på Timrå  
församlings prästgård,  
Vävland 1:2/2:2.  
Foto 1991/24:1.

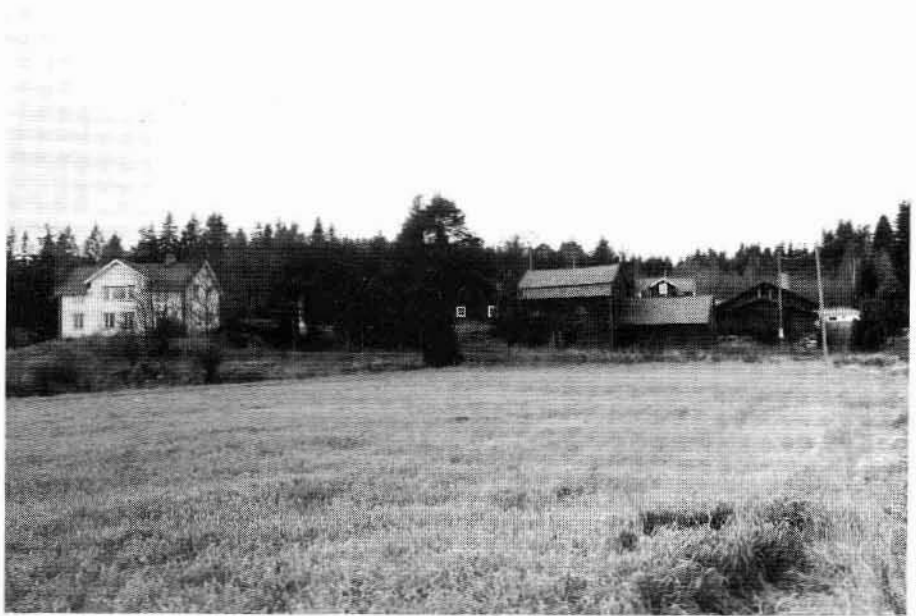
Båda jordbruksfastigheterna består av ett stort antal byggnader. Vävland 1:5/2:6 bär den ålderdomligaste prägel med en del byggnader, som bör gå tillbaks till 1800-talets början. Också på Vävland 1:4/2:5 finns äldre byggnader. För båda gårdarna gäller, att ombyggnader och anpassning till olika tiders verksamheter har skett, varför bebyggelsen inte har en enhetlig prägel.

Vävland 1:5/2:6, jordbruksfastighet med ålderdomliga ekonomibyggnader.  
Foto 1991/22:34.

Vävland är en gammal storbondemiljö, som under tidernas lopp genomgått stora förändringar. Ålderdomliga byggnader står sida vid sida med yngre. De stora manbyggnaderna har moderniserats, men i stort bibehållit sin karaktär. Detta gäller även prästgården. Det betyder, att miljön som sådan inte kräver det starkaste antikvariska skyddet. Däremot har den stor betydelse för landskapsbilden, som det är viktigt att slå vakt om. Norr och öster om den ligger Timrådalens moderna villabebyggelse. Här börjar den agrarmiljö, som sedan sträcker sig obruten västerut i Laggarbergsområdet. Miljön redovisas i kommunens Ö-plan från 1990. Miljön omfattas av PBL 3:1 § och 3:10 §.

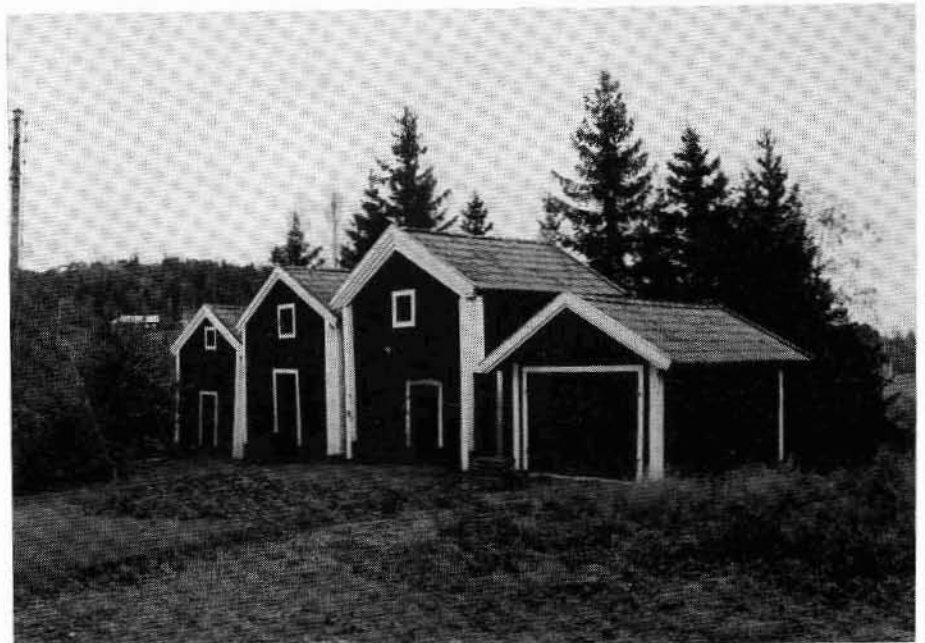
En rad härbren vid uppfarten, står som signum för Vävland 1:4/2:5.  
Foto 1991/23:9.

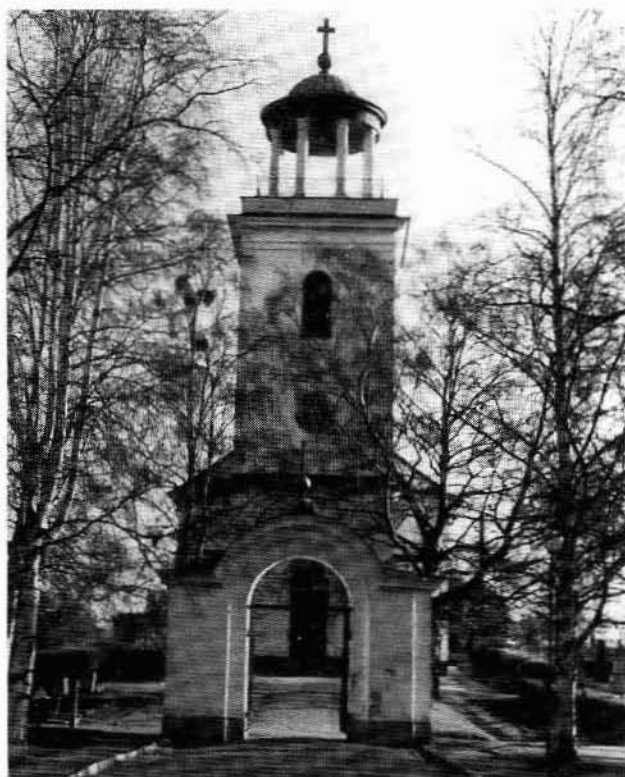
Timrå kyrka byggdes åren 1794-1796 och som byggmästare och konstruktör anlätades Per Hagmansson. Den karakteristiska kupolen som bärs upp av 8 träkolonner är ett tillägg från 1834-35, efter ritningar av Fred. M. Bäck. Delar av kyrkans murar härstammar från en medeltida kyrka på samma plats. Vid en restaurering 1898-99 fick interiören en ny prägel med öppna bänkrader och barockinspirerade vägg- och takmålningar. Sitt nuvarande utseende fick kyrkan vid en restaurering 1949-50, då delar av interiören återställdes i sin ursprungliga stil med slutna bänkrader och enfärgade väggar och tak.

Timrå kyrka.  
Foto 1983/43:2.

Timrå kyrka är belägen i ett f d agrart präglat landskap, som idag domineras av motorvägen. Det är angeläget att resterande delar av odlingslandskapet hålls öppet och att en vidare exploatering av landskapet nogt övervägs. Detta för att kyrkomiljön bör ha en framträdande plats i landskapet. Miljön skyddas enligt KML 4 kap.

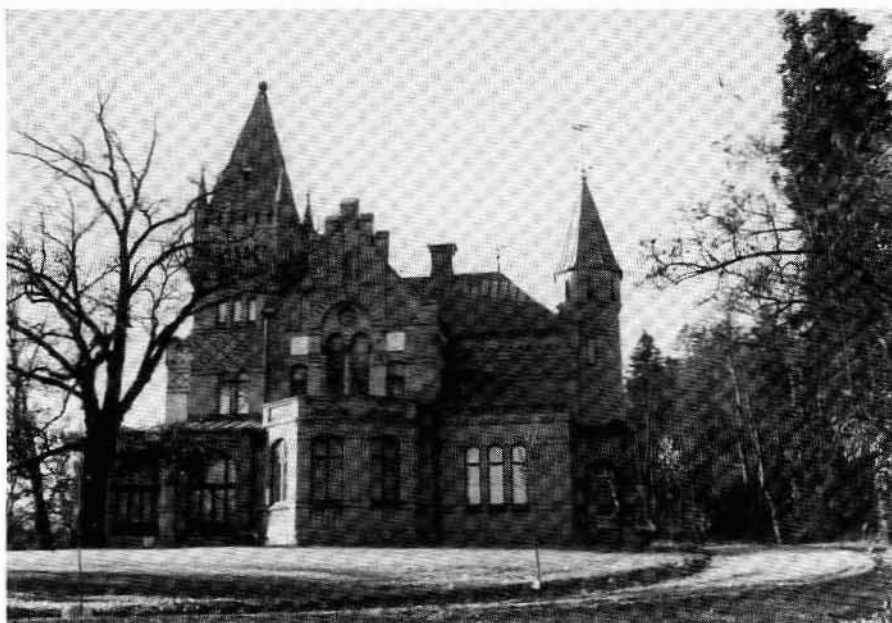
Villa Merlo är uppförd efter ritningar av arkitekterna Isac Gustaf Clason och Fritz Eckert, där Isac Gustaf Clason står för idéskisserna och den östra fasadritningen. Den modernistiska tillbyggnaden, som inrymmer delar av SCA:s centralarkiv, uppfördes 1961, efter ritningar av Axel Grönwall. Villans fasader är uppförda med gult fasadtegel som importerades från Flensburg. Arkitekturen betonas av flertalet tornutsprång och uppskjutande gavelpartier, vilket för tankarna till norra Europas slott och borgar. Den stora parken anlades vid samma tid och där finns fortfarande inslag av exotiska träd och buskar. För detta ändamål byggdes trädgårdsmästeriet, som även omfattar ett boningshus, uppfört med inspiration från de norditalienska renässansvillorna.

Villa Merlo.  
Foto 1983/43:26.

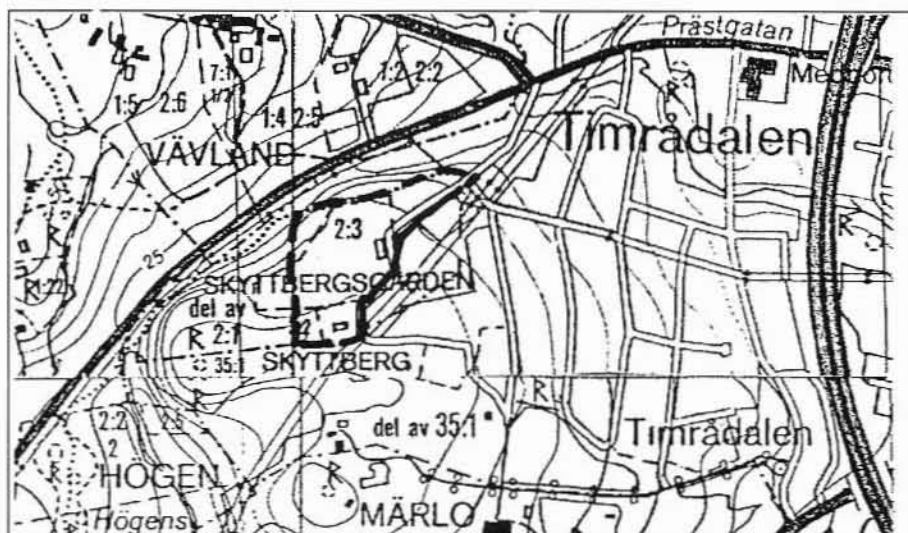
Skyttbergsgården 2:3  
disponentbostad

Skyttbergsgården eller Sundfeltska villan byggdes 1930, som tjänstebostad för dåvarande disponenten Sundfelt, på Östrands sulfatfabrik. Ritningarna är signerade av arkitekten Fritiof Peter, Stockholm.

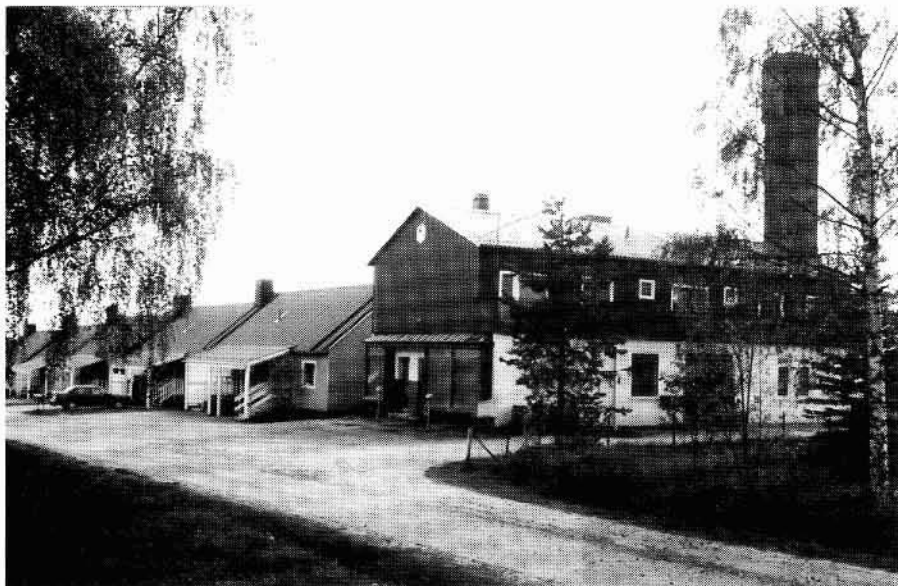
Östrands arbetarbostäder stod färdiga 1949 och är uppförda efter ritningar av A. Grönwall och I. Hirsch. Bostäderna är byggda i tre rader, som 1½ våningar höga radhus, med trappade enheter om två lägenheter i varje byggnad. Lägenheterna är identiska och inrymmer 4 rum och kök. Den först byggda radhuslängan är uppförd i vinkel och är sammanbyggd med en enhet som inrymmer panncentral, gemensam tvättstuga och lägenheter i övervåningen. Tidigare fanns det även en liten butik i bottenplanet. Radhusen har en träkonstruktion, klädd med locklistpanel i omväxlande turkos och gul färgsättning. Sadeltaken är täckta med tegelprofilerad plåt och har plåttäckta takkupor. Hela miljön är omgiven med anlagda grönytor, där partier av befintlig vegetation togs tillvara vid byggandet. Under tidigt 1980-tal förvärvades bostadsområdet av hyresgästerna, som bildade en bostadsrättsförening.

Gemensamhetsanläggning  
och radhus, Näs 18:1, 9:142.  
Foto 1994/2.

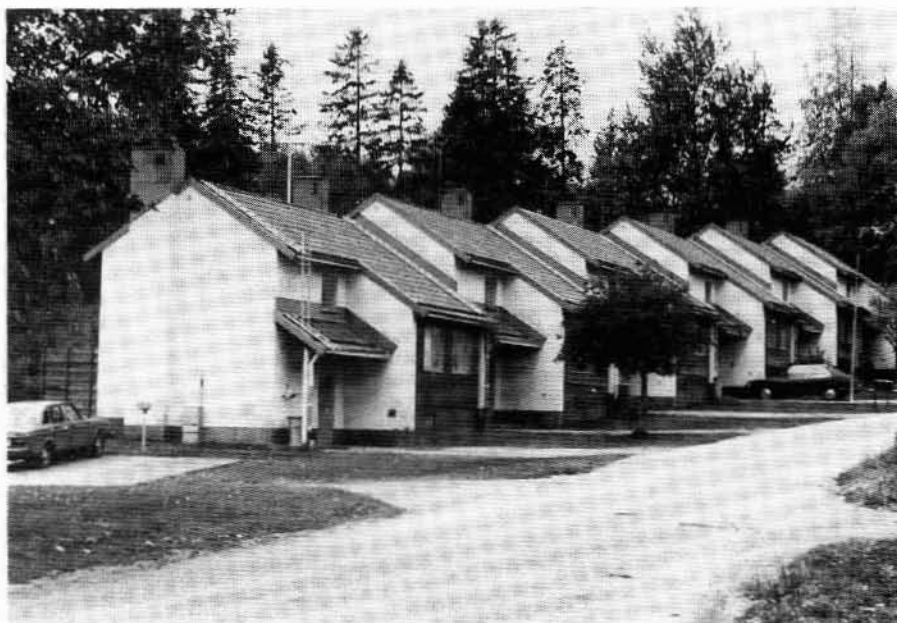
**Näs 17:2** Området började byggas 1951, efter ritningar av arkitekterna A. Grönwall och E. Hirsch. Boningshusen är en blandning av grupperade rad-, kedje- och flerbostadshus. Ytterligare variation inom området skapas genom att vissa grupper har trappade fasader och gavlar, medan andra är snedställda i förhållande till gatulinjén. Husen är uppförda i 1½-2 våningsplan och har en stomme av lättbetong. Fasaderna är slätputsade och avfärgade i ljus beige och grå nyanser. Sadeltaken är täckta med taktegel. Varje hus är utrustat med egen värmepanna för olja/ved. Bebyggelsen är placerad runt ett grönområde med planterade träd och buskar. För utformningen av grönområdena anlätades trädgårdsarkitekt J. Blomkvist. Bostadsområdet uppfördes ursprungligen för de anställda tjänstemännen, men blev snart tillgängligt för samtlig personal på Östrand och Vivstavarv.

Trappade radhus.  
Foto 1986/6:2.

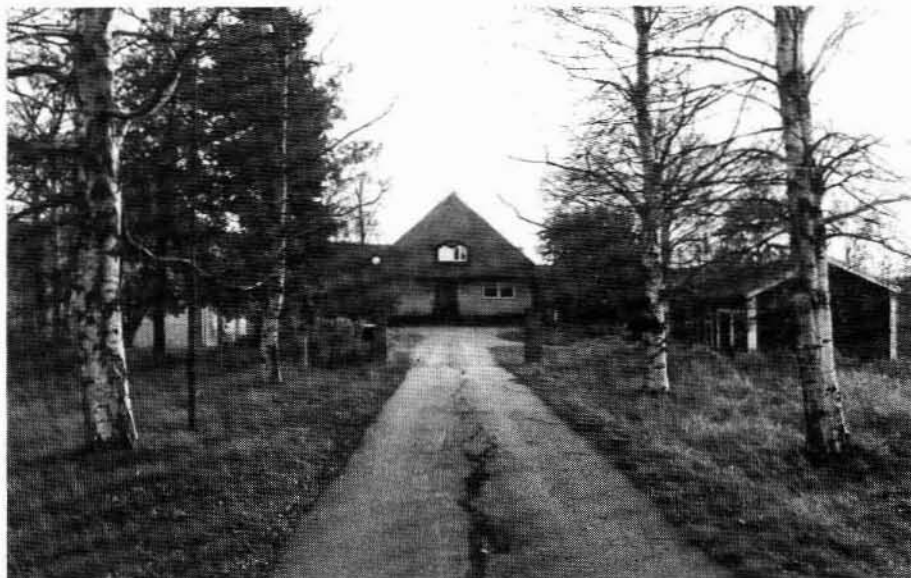
**Östrand 19:5** Östrands disponentbostad uppfördes 1948 efter ritningar av A. Grönwall och I. Hirsch. Disponentbostaden är byggd i 1½ våningsplan och har en murad stomme med putsade fasader. Det branta tälttaket är täckt med taktegel och har plåtinklädda takkupor. Gårdsuppfarten är kantad av planterade björkar. På platsen låg tidigare herrgården för Östrands sågverk. I slutet av 1940-talet härjades herrgården av en eldsvåda och ersattes av nuvarande boningshus. En flygel i form av en 2-våningar hög korsbyggnad finns kvar tillsammans med en timrad stallbyggnad.

Gårdsuppfart till Östrands  
disp.bostad, Östrand 19:5.  
Foto 1986/7:2.

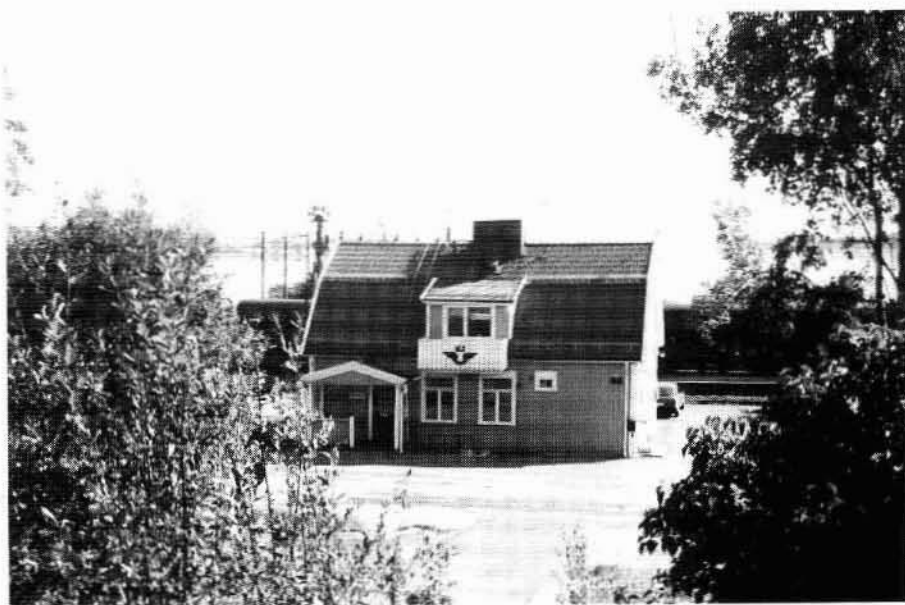
Timrå järnvägsstation är belägen vid vattnet strax öster om tätortens centrum. Närmiljön utgörs av en blandad villabebyggelse, främst med inslag från 1950-talet. Den 1½ våningar höga stationen har en timmerstomme, klädd med gul locklistpanel och vita knutlådor. Det brutna tegeltaket genombryts av frontespisar på bägge långsidorna. Bottenplanet inrymmer biljettexpedition och en väntsal med träpanelade väggar medan övre våningen är bostad. I anslutning till stationen finns ett godsmagasin och uthus.

Timrå järnvägsstation.  
Vivsta 3:84.  
Foto 1994/3.20.

Timrå station är den sista av sammanlagt åtta stationer i kommunen, som fortfarande är i bruk. Stationen är välbevarad och har tillsammans med magasin och uthus, ett stort samhällshistoriskt värde. Stationsmiljön finns redovisad som bevarandeobjekt i kommunens Ö-plan från 1990. Stationsbebyggelsen omfattas av PBL 3:12 § vilket ev bör regleras i detaljplan eller med områdesbestämmelser.

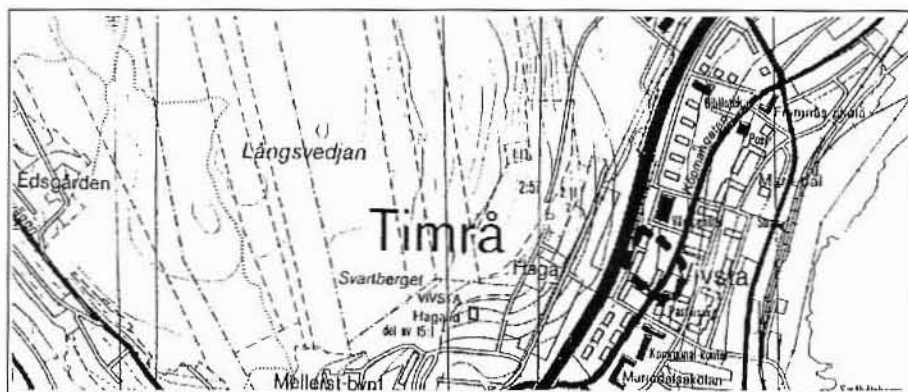
Vivsta 4:102  
Domus varuhus

Domus varuhus i Timrå är en god representant för 1960-talets modernistiska varuhusarkitektur. Kännetecknande för dessa byggnader är den volymmässigt omfattande betongkonstruktionen med platta tak och släta fasader, artikulerade med fönsterband

Domus i Timrå uppfördes omkring 1959-60 för Konsumtionsföreningen i Timrå. Arkitekt ritningarna är signerade av ark. Folke Löfberg, Kooperativa förbundets arkitekt- och ingenjörskontor, Stockholm 1959. Den ursprungliga delen omfattar byggnaden söder om nuvarande entré och restaurangdel. Här finns en två våningar hög betongkonstruktion, med slätputsade fasader. Bottenplanet är täckt med stora butiksfönster, medan övre våningsplanet har fönsterband. Den ursprungliga entrén var belägen mitt i byggnaden.

Sitt nuvarande utseende med nytt entréparti som inrymmer restaurang på övre planet, fick varuhuset vid en om- och tillbyggnad i mitten av 1960-talet. Dessa ritningar är signerade av arkitekterna Erik Vagn Christensen och Hans Mauritzson, Sundsvall 1965.

Domus varuhus är en bevarandevärd representant för 1950-60-talets modernistiska varuhusarkitektur. Till skillnad från flertalet av periodens varuhus är Timrå Domus relativt välbevarat och visar tydligt vad som är ursprungligt respektive tillbyggt. Området har detaljplan. Varuhuset omfattas av PBL 3:10 §.

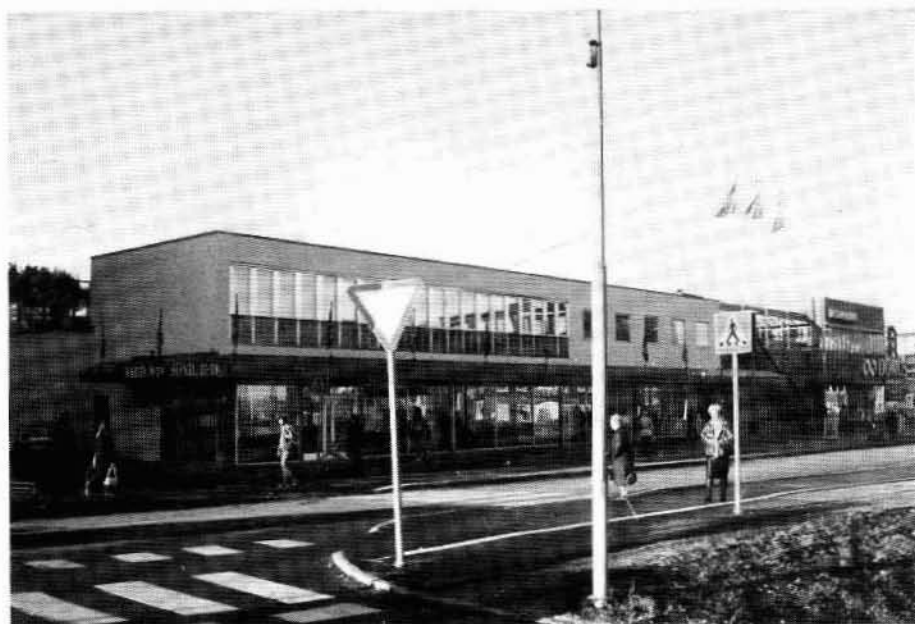
Domus varuhus, Vivsta 4:102.  
Foto 1986/19:12.

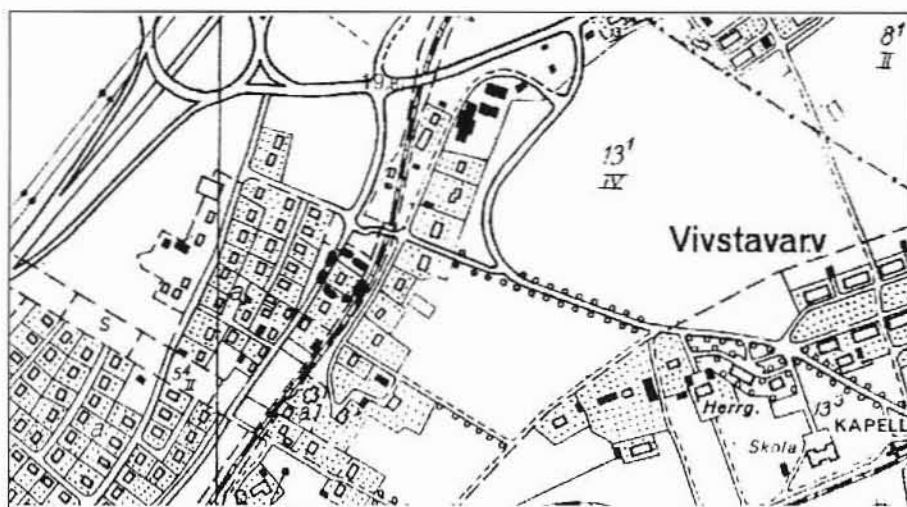
**Vivsta 1:9**  
gamla apoteket

Gamla apoteket är beläget i det ursprungliga Vivsta centrum, som växte upp som ett service- och bostadsområde till industrin, under senare delen av 1800-talet. Byggnaden är uppförd i 2½ våningsplan och har en timmerstomme, klädd med liggande fasspontpanel. Mitt på fasaden finns ett våningsavskiljande fält, med stående panel och speglar. I fältet finns ett väggur och en rostig plåtskylt som anger apotekets öppettider. Bottenvåningens korspostfönster har profilerade överstycken, medan övervåningens fönster är ersatta med perspektivfönster. Taket är klätt falsad plåt. På tomten finns också ett par fallfärdiga uthus med murstockar.

Det gamla apoteket är den sista bevarade servicebyggnaden i det ursprungliga servicesamhället Vivsta. Apoteket är ett bra exempel på den panelarkitektur som blev vanlig från senare delen av 1800-talet. Byggnaden är i akut behov av underhåll. Apoteket redovisas i kommunens Ö-plan från 1990. Apoteksbyggnaden omfattas av PBL 3:10 §.

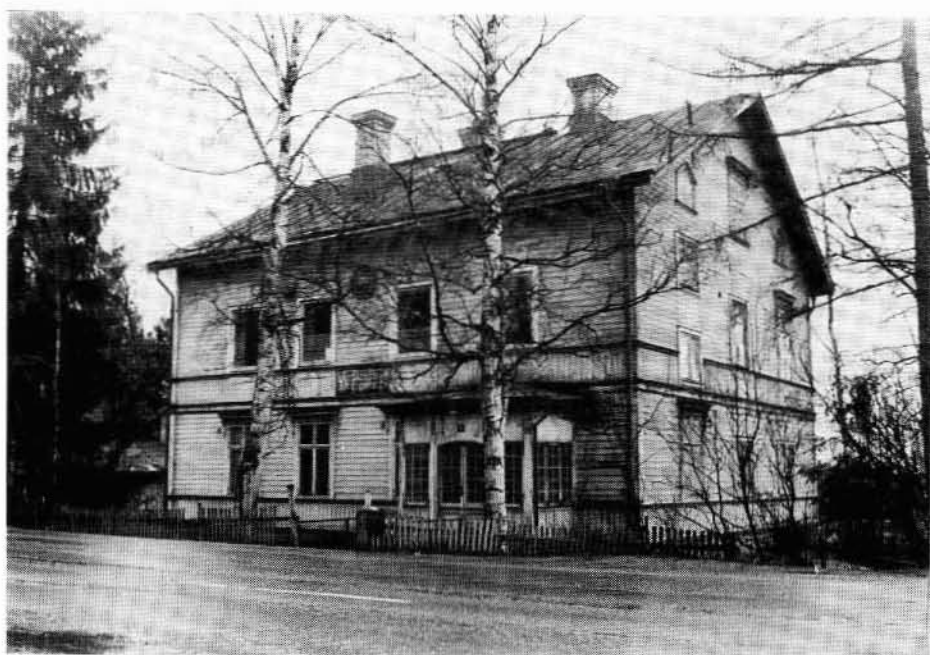
Gamla apoteket, Vivsta 1:9.  
Foto 1992/3:23.

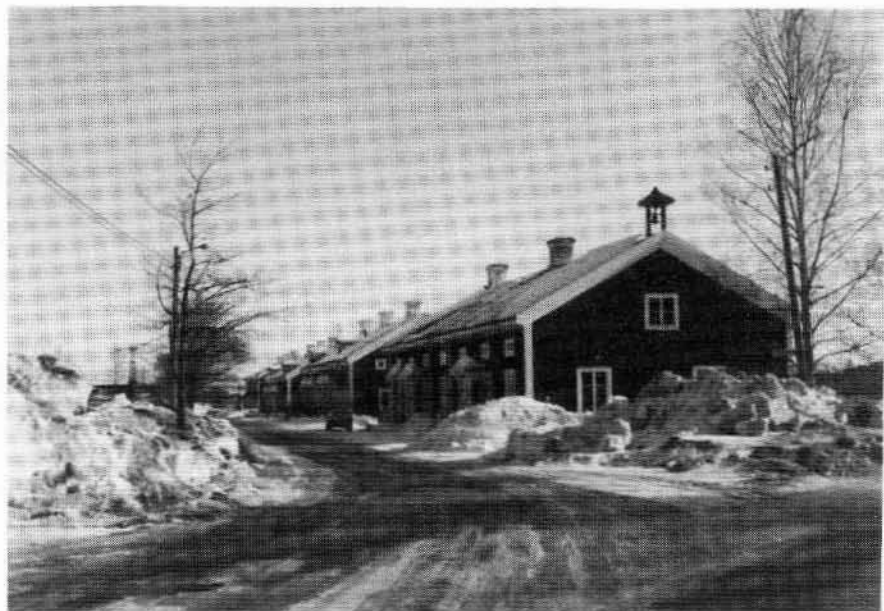
Herrgården uppfördes 1819, men det var först under 1830-talet som arbetarbostäderna anlades längs en axel, öster om herrgården.

I samband med sulfatfabrikens tillkomst 1907, var bolaget i behov av fler arbetarbostäder. Omedelbart norr om den äldre raden av arbetarlängor, uppfördes en rad med likartade bostadshus, de s k Skutskärshusen. Samtidigt exploaterades ett nytt område med bostadshus vid skogsbrynet norr om Bruksgatan, i det s k Näsängen. Detta område kompletterades med fyra parhus under 1950-talet. Parhusen är formmässigt anpassade till Skutskärshusen, men skiljer sig genom sina putsade fasader.

Arbetarbostäder i Vivstavarv.  
Foto 1984/2:42.

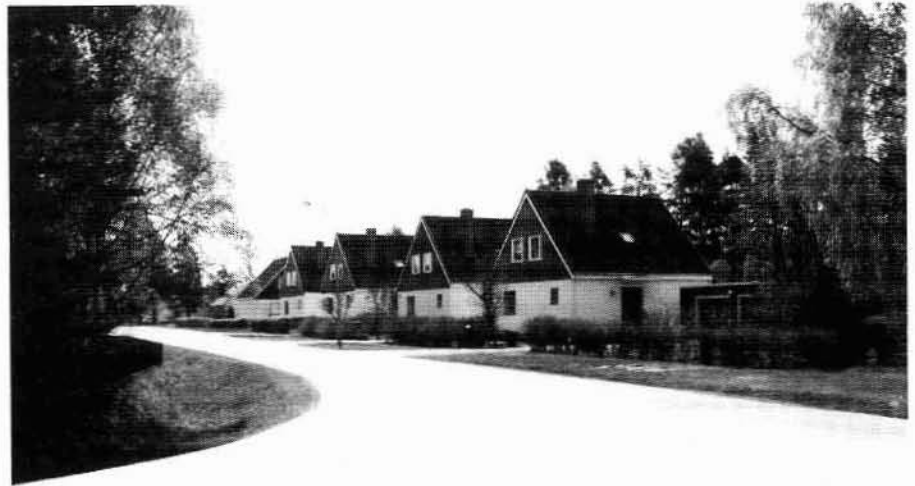
Tallnäs är ett stort villaområde från 1940-60-talet, med 1-1/2 våningar höga villor, uppförda i trä eller tegel. Solbackavägen delar området i två delar och följer den äldre gränsen mellan byarna Böle och Näs. I Tallnäs norra del finns ett fint typhusområde från mitten av 1960-talet, med kedjehus placerade runt ett grönområde. Husen har putsade fasader i vit färgsättning och branta sadeltak, täckta med betongpannor. En karakteristisk detalj är de höga tegelmurade skorstenarna, mitt i takfallet. Gavelsidorna är klädda med liggande träpanel, gruppvis färgsatta i blått, brunt och rött. Kedjehusen är uppförda efter ritningar av ark. Jan Thurffjell, Luleå.

Kedjehus, Tallnäs 14:1-35.  
Foto 1994/1.

Tallnäs kedjehus har en karaktärsfull arkitektur som för tankarna till 1950-talets villatyper. Miljön är mycket känslig för förändringar med främmande byggmaterial och bör betraktas som en helhet. Miljön omfattas av PBL 3:10 §.

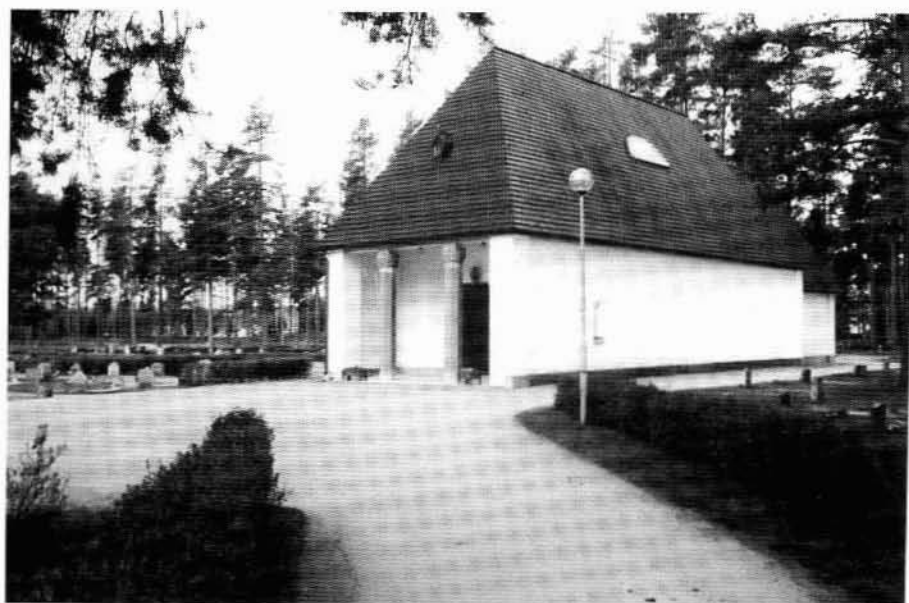
Berglunda skogskyrkogård har ett stort kulturhistoriskt värde som en tidstypisk representant för 1920-30-talets kyrkogårdsmiljöer. Kännetecknande för dessa miljöer är de stramt klassicistiska byggnadsverken och en skuggig kyrkogård med sparade eller planterade skogspartier. Miljön är skyddad enligt KML 4 kap.

Skogskyrkogårdens  
begravningskapell.  
Foto 1994/l.

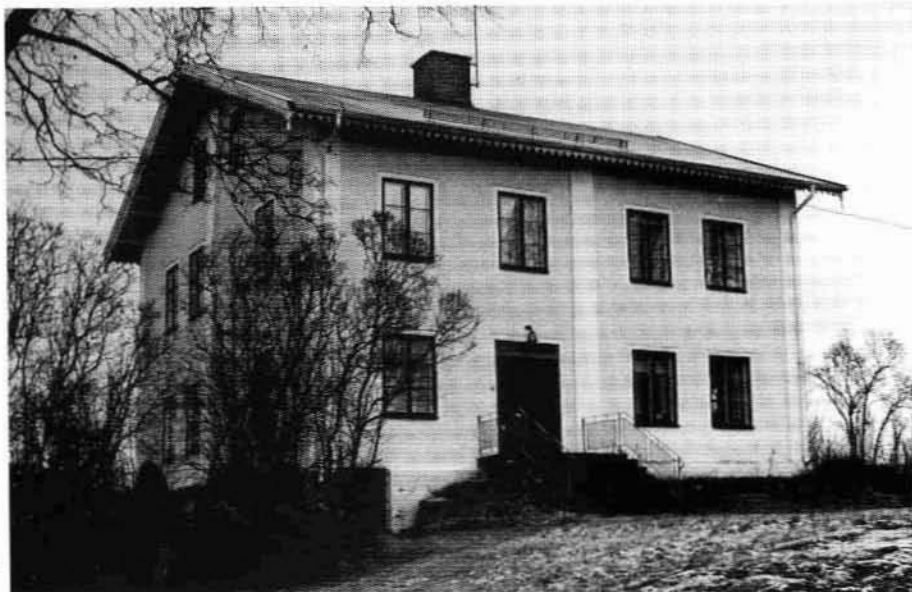
Sörberge 1:415 är den gårdsbildning som ligger närmast motorvägen. Runt gårdstunet ligger mangårdsbyggnaden tillsammans med drängstuga och en uthuslänga. Mangården är en korsbyggnad, uppförd i två våningsplan. Den timrade stommen är reverterad och avfärgad i en ljus gul nyans. Knutlådorna är vita och fönstersnickerierna brunfärgade. Taket är täckt med sinuskorrugerad plåt. Mangårdsbyggnaden lär tidigare ha varit en herrgård, belägen vid Bergeforsen. Den flyttades till sin nuvarande plats då älven svämmade över, efter tömningen av Ragundasjön 1796. Drängstugan är uppförd i 1½ våningsplan och har ett tillbyggt trapphus. Timmerstommen är klädd med faluröd locklistpanel, av äldre typ. Taket är klätt med 2-kupigt tegel. Den delvist murade ladugården är uppförd under tidigt 1800-tal. Bland de äldre ekonomibygnaderna finns ett timrat härbre och en loge.

Mangårdsbyggnad, Sörberge 1:415.  
Foto 1991/30:14.

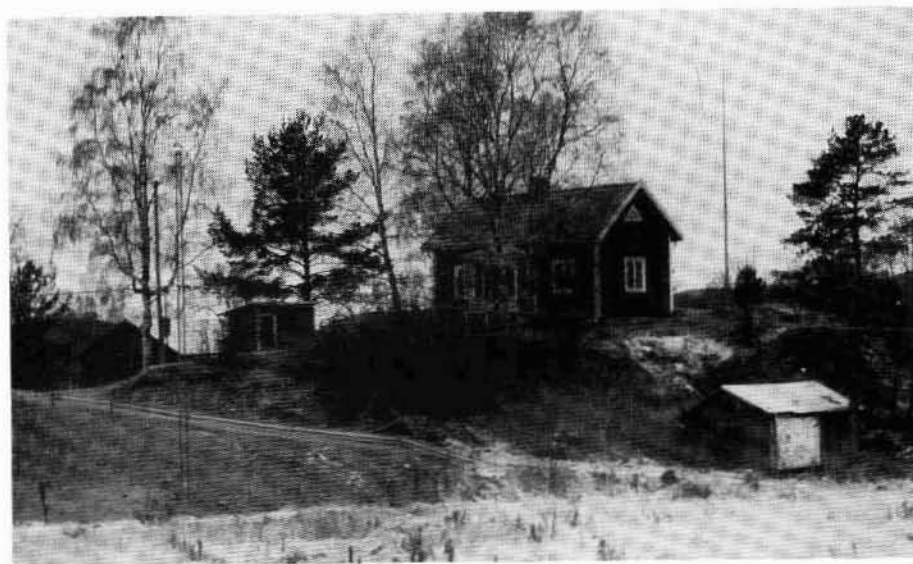
**Sörberge 2:266** Gården är beläget på en höjd, väster om Sörberge 1:3 och 1:415. Det rör sig om en mindre gårdsbildning, där den tidigare mangårdsbyggnaden revs i samband med kraftverksbygget under 1950-talet. Nuvarande boningshus är en mindre timmerbyggnad med faluröd locklistpanel och ett sadeltak täckt med tegel. Huset användes tidigare till sommarhus. Till gården hör också några enkla uthus och en timrad loge.

Mindre jordbruksfastighet,  
Sörberge 2:266.  
Foto 1991/31:16.

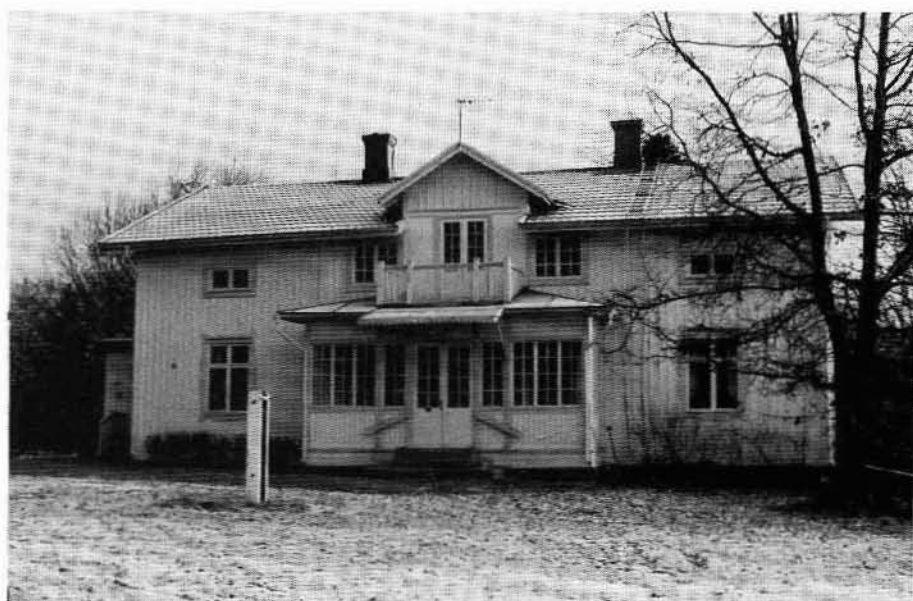
Norrberge 1:27 är en välbevarad jordbruksfastighet som belägen längs Lovuddsvägen, strax nordväst om Norrbergetjärnen. Den timrade mangårdsbyggnaden är uppförd i 1½ våningsplan. Fasaden är klädd med vit locklistpanel medan fönster- och dörrömfattningar har en ljus blå färgsättning. Sadeltaket är täckt med tegel-profilerad plåt. Entrésidan är försedd med en inglasad veranda och en mindre frontespis. Det faluröda vagnslidret flankeras av två uthusbyggnader som bl a inrymmer en mangelbod. Den delvist murade ladugården härstammar troligtvis från sekelskiftet. Både logen och bagarstugan har timrade fasader.

Mangårdsbyggnad,  
Norrberge 1:27.  
Foto 1991/31:25.

Välbevarad jordbruksfastighet med ett komplett byggnadsbestånd. Jordbruksfastigheten bildar ett sammanhängande agrarområde tillsammans med de agrara miljöerna i Sörberge. Mangårdsbyggnaden lär vara uppförd under tidigt 1800-tal och fick troligtvis sitt nuvarande utseende under senare delen av 1800-talet. Miljön omfattas av PBL 3:10.

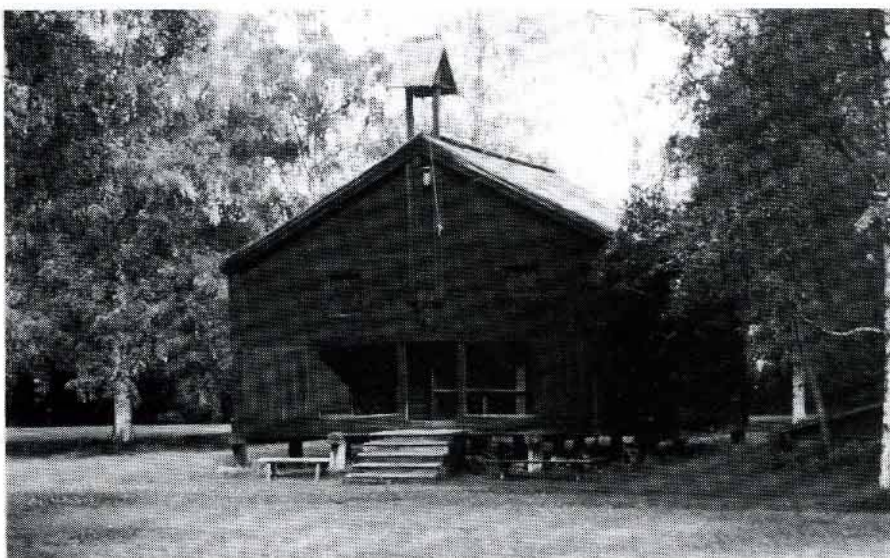
*Timrat härbre med gavelutskott.  
Foto 1983/19:48.*

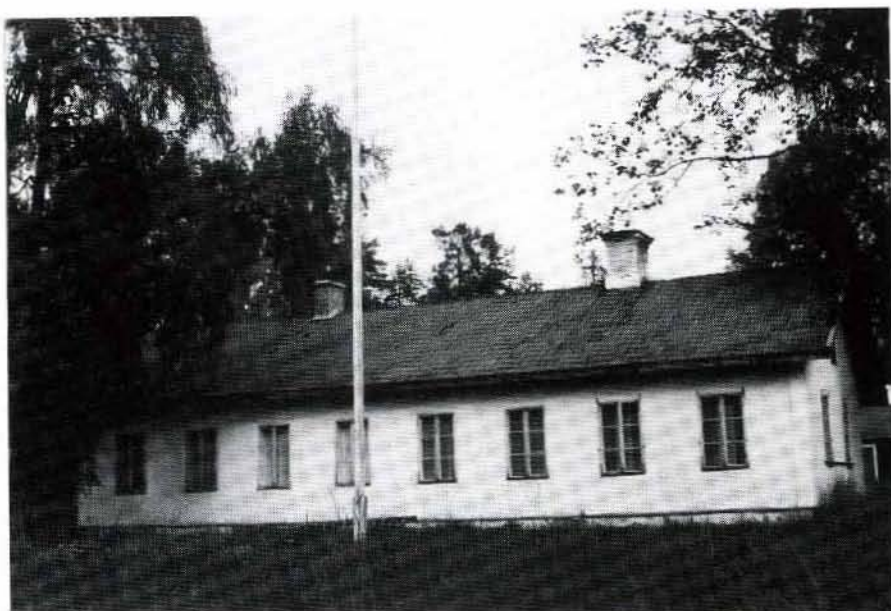
Rättarbostaden.  
Foto 1983/19:58.

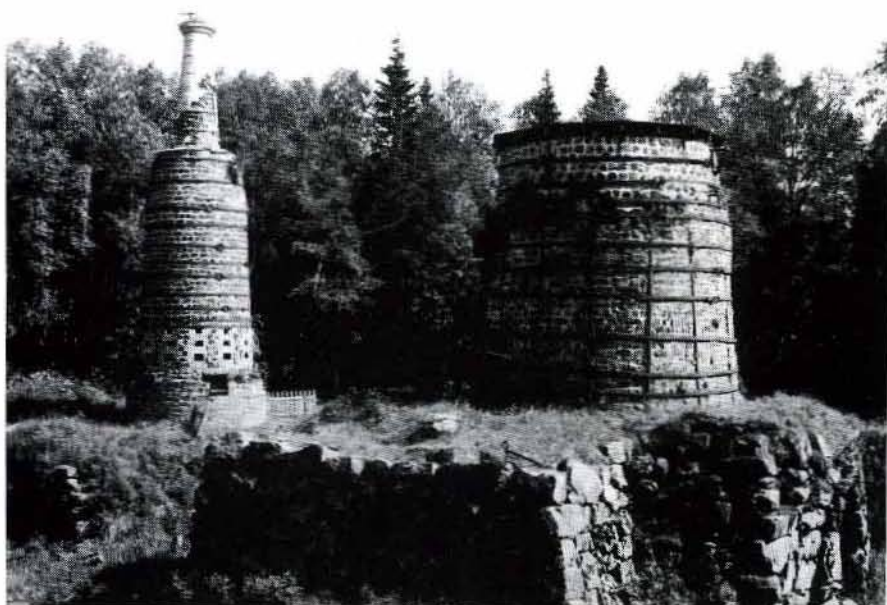
Mas- och rostugnsruiner.  
Foto 1985/2:16.

Vid bronns västra sida ligger tre arbetarbostäder med uthus. Industribyggnaderna för järnhanteringen låg utspridda längs Ljustorpsåns västra sida. De bevarade ruinerna efter masugnen och rostugnen är belägna vid Masugnsbäcken, nedströms bron. Stångjärns- och manufakturhamrarna var belägna vid Aspån, uppströms bron. Vid Aspån finns en tullkvarn och ett par mjölnartorp bevarade.
