# Att bygga vidare

*program för kulturmiljövård  
för TIMRÅ KOMMUN*

TIMRÅ KOMMUN

**Förord** Denna kulturmiljöårsrapport för Timrå kommun har utarbetats av bebyggelseantikvarie Torbjörn Svaan, Länsmuseet Västernorrland på uppdrag av kultur- och fritidsnämnden, Timrå kommun.

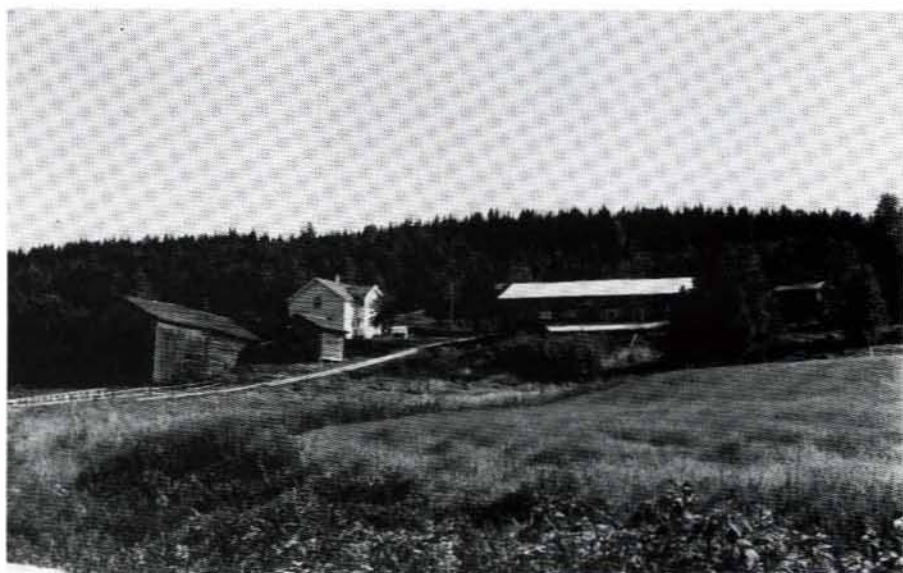
Frötuna 2:13 (2:8/4:2) är en komplett bondgård med mangårdsbyggnad från 1920-talet och ett stort antal ekonomibyggnader av ålderdomlig karaktär. Gården ligger mot skogsbrynet i en svagt sluttande terräng. Mangården är nyligen renoverad och har delvis ändrat karaktär. Ekonomibyggnaderna är glest placerade runt mangården och är genomgående uppförda med timmer. I vinkel till nuvarande mangårdsbyggnad låg tidigare ett boningshus från mitten av 1800-talet, som flyttades till Medelpads fornem på Norra berget 1941. Huset användes som vandrarhem, men ödelades av en brand 1946.

Jordbruksfastighet, Frötuna 2:13.  
Foto 1983/14:57.

Det öppna odlingslandskapet mot Ljustorpsån och gårdarnas placering i anslutning till höjdlägen vid landsvägen, ger en bra bild av äldre tiders sätt att disponera marken för bebyggelse och jordbruk. Bland enskilda gårdar uppvisar i synnerhet Frötuna 2:13 ett komplett inslag av ekonomibyggnader. Kompletterande bebyggelse bör nogt övervägas, så att byns karaktär inte hotas. Miljön omfattas i första hand av PBL 3:1 §.

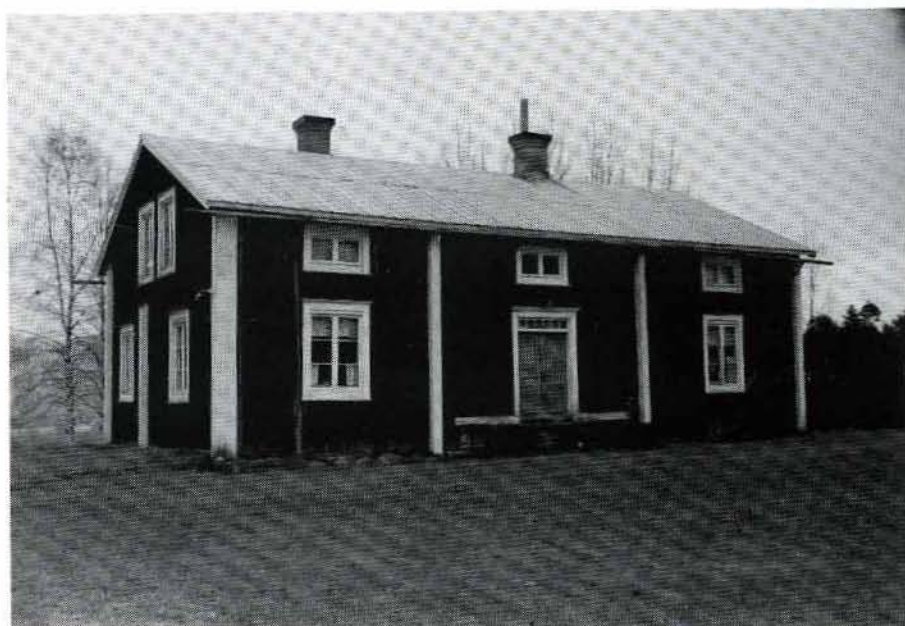
På krönet ligger Hamre 2:18, en f d bondgård som idag utgör Ljustorps hembygdsgård. Den reducerade gårdsbebyggelsen är placerad runt ett öppet gårdstun och utgörs av mångårdsbyggnad från förra delen av 1800-talet, samt stall, härbre och bagarstuga. Mångården och stallet ligger på ursprunglig plats medan härbret och bagarstugan är flyttade under senare tid. Den timrade mångården är en 1½ våningar hög korsbyggnad, utvändigt klädd med faluröd lockpanel. Mångårdsbyggnaden restaurerades 1992.

*Ljustorps hembyggsförenings  
mångårdsbyggnad, Hamre 2:18.  
Foto 1991/13:25.*

Ljustorps hembygdsgård och mångården Hamre 2:20 utgör två solitärer i byn. Hembygdsgården är ett välbevarat exempel på en byggnadstyp som var vanlig under större delen av 1800-talet. Den andra mångårdsbyggnaden har en för trakten ovanligt påkostad arkitektur och är genom sitt väl exponerade läge vid skogsbrynet, viktig för landskapsbilden. Ingen ytterligare bebyggelse bör tillåtas på nuvarande odlingsmark, öster om mångården. Hamre hembygdsgård redovisas i kommunens Ö-plan från 1990. Byggnaderna omfattas av PBL 3:10 §.

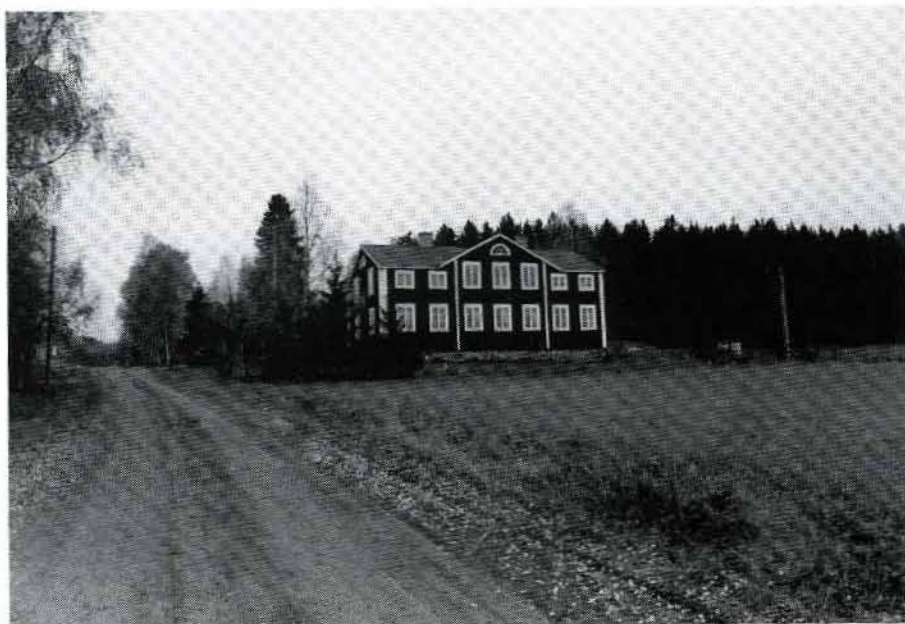
Väster om hembygdsgården ligger Hamre 2:20, som också är en f d bondgård med reducerat byggnadsbestånd. Här rör det sig om en betydligt större mångårdsbyggnad med sexdelad plan i 2 våningar och frontespis mot öster. Timmerstommen är klädd med faluröd lockpanel och vitmålade snickerier. Mångården är uppförd runt mitten av 1800-talet och påminner till sitt utförande om mångården på fastigheten Högländ 5:6.

*Mångårdsbyggnad, Hamre 2:20.  
Foto 1991/13:35.*

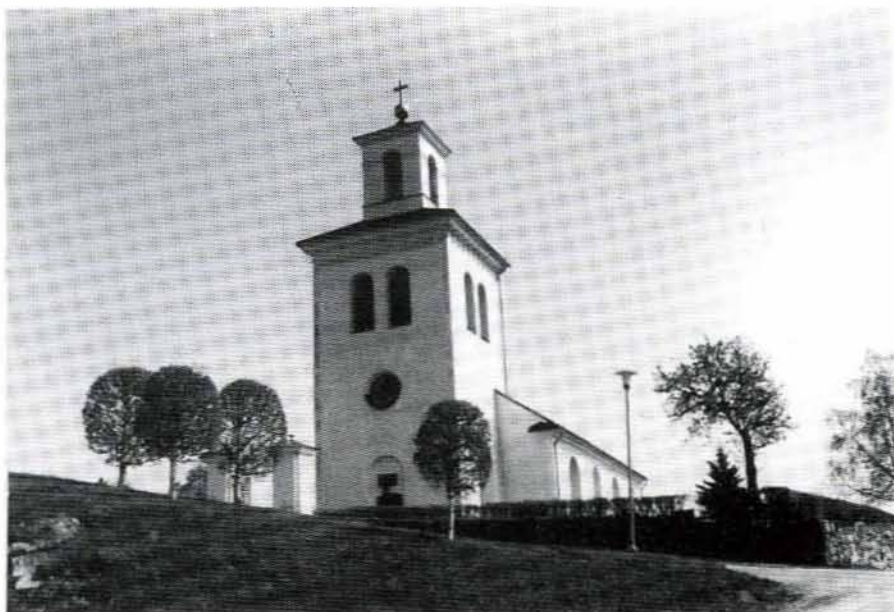
Kyrkan är uppförd 1757, av den kände kyrkobyggaren Daniel Hagman. Delar av väggmurarna härstammar från en föregående kyrka, som uppfördes under 1400-talet. Den största förändringen genomgick kyrkan omkring 1840, då långhuset förlängdes och försågs med torn.

Ljustorps kyrka.  
Foto 1983/16:18.

Rogsta prästbol är en komplett och väl samlad kyrkomiljö, där kyrkan är placerad på en markant höjd i ett vidsträckt och öppet odlingslandskap. Miljöns kulturhistoriska värde utgörs av det stora antalet välbevarade byggnader, med anknytning till platsens tidigare funktion, som klerikalt och administrativt centrum i en rik jordbruksbyggd. Kyrkan omfattas av KML 4 kap. Miljön redovisas i Kommunens Ö-plan från 1990. Skyddsföreskrifter bör införas och regleras i områdesbestämmelser.

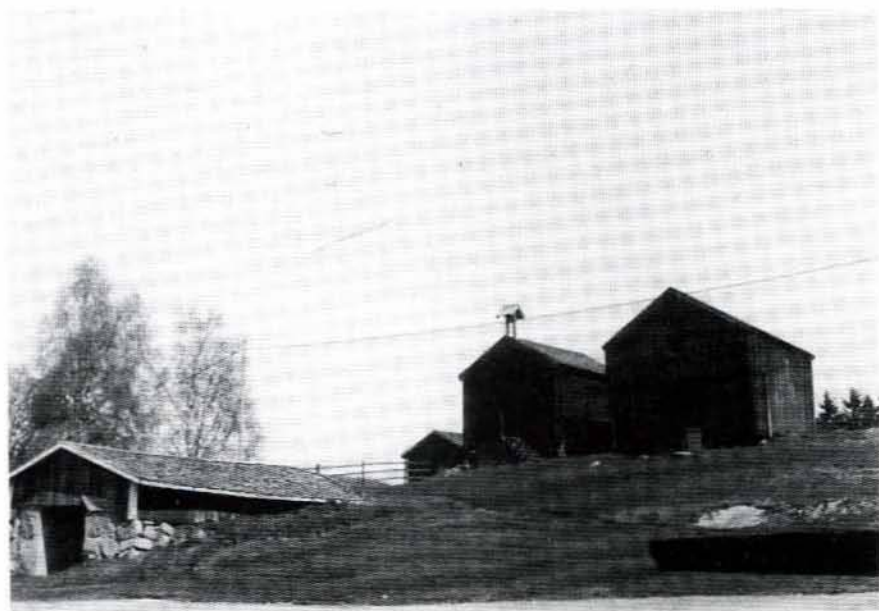
Timrade kyrkbodar.  
Foto 1983/10:18.

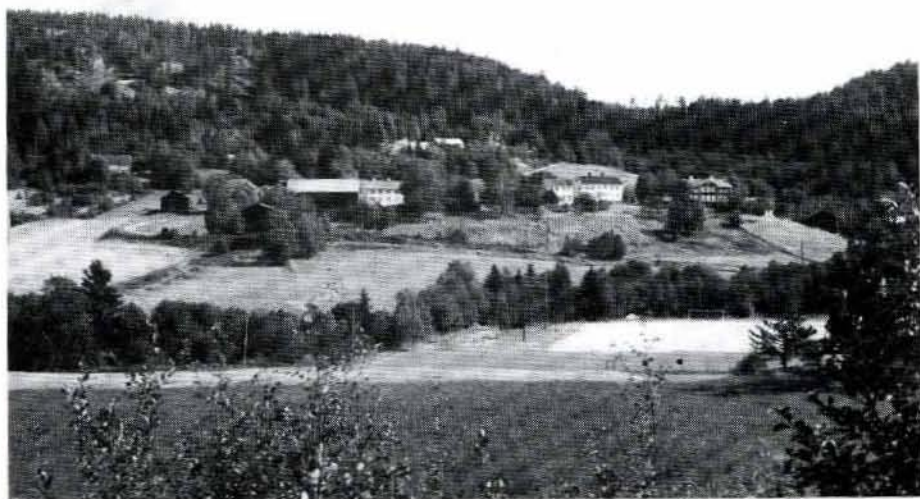
Högland är en välbevarad agrar by och har ett stort kulturhistoriskt och miljömässigt värde. Gårdarna ligger väl samlade i slutningen ovanför odlingsmarken. Flera mangårdsbyggnader är mycket välbevarade och här finns en byggnadskontinuitet från mitten av 1800-talet till tidigt 1900-tal. Gårdarnas bestånd av ekonomibyggnader är något reducerat, men uppvisar inslag av mycket ålderdomlig karaktär.

*Byn Högland från V.  
Foto 1989/5:16.*

Byn ligger ovanligt vackert exponerad landskapet och syns på långt avstånd i det öppna landskapet. Trots vissa moderniseringar med spår från vår egen tid bör hela byn betraktas som ett bevarandeobjekt. Viss komplettering av bebyggelse kan komma i fråga, med höga krav på placering och utformning. Byn redovisas i kommunens Ö-plan från 1990. Miljön omfattas av PBL 3:10 § och PBL 3:1 §. Skydds-föreskrifter bör ev införas och regleras i områdesbestämmelser.

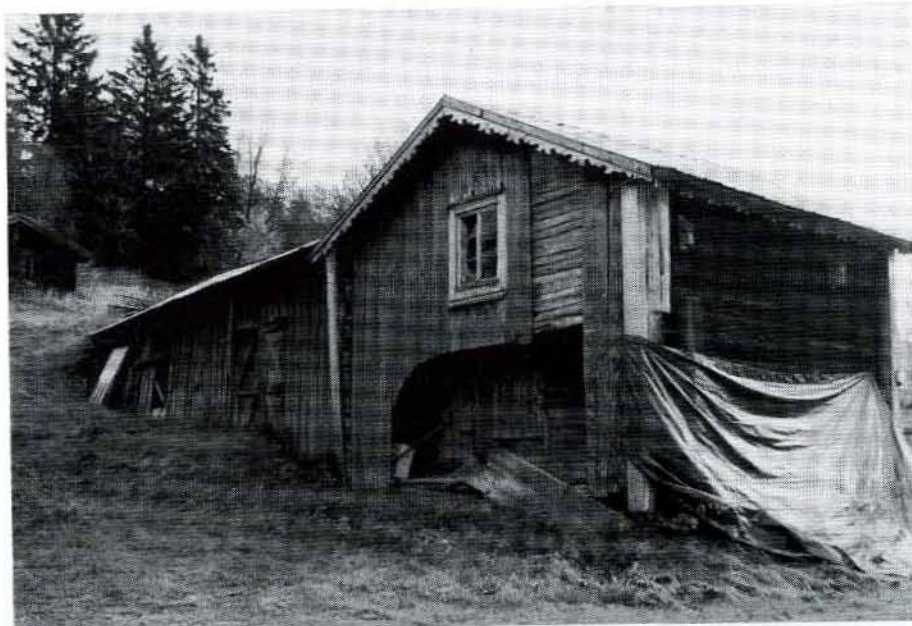
*Vedbod och härbre, Högland 11:1.  
Foto 1991/12:23.*

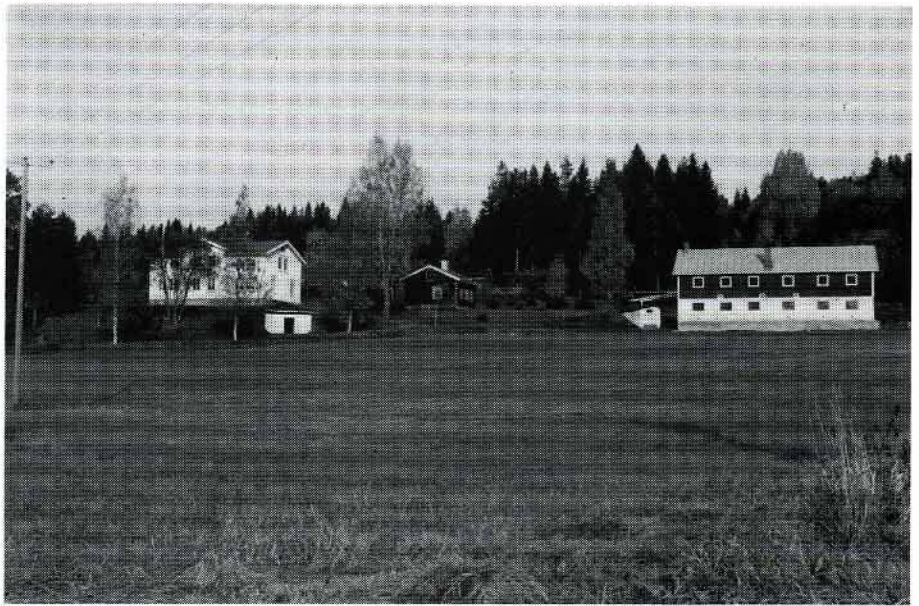
Jordbruksfastighet, Edsta 4:2.  
Foto 1991/8:2.

Edsta har en välbevarad agrar bebyggelse som fortfarande präglar byn. De redovisade gårdsbildningarna är till stora delar exteriört välbevarade och representerar olika tiders sätt att gestalta en mangårdsbyggnad. Ny bebyggelse bör koncentreras till samhällets södra del. Edsta 4:2 och 3:8 omfattas av PBL 3:12 § medan övrig bebyggelse omfattas av PBL 3:10 §.

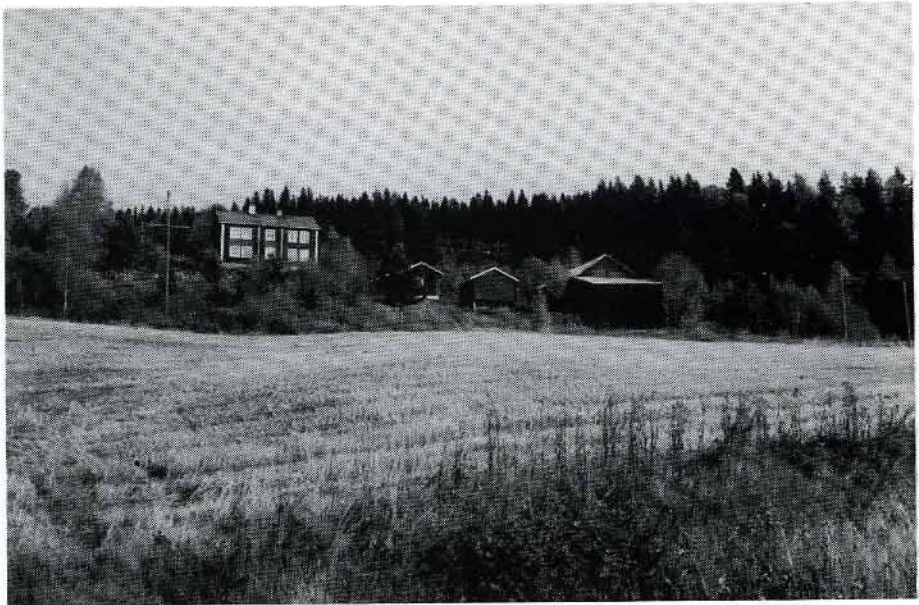
Jordbruksfastighet, Edsta 3:8.  
Foto 1991/8:17.

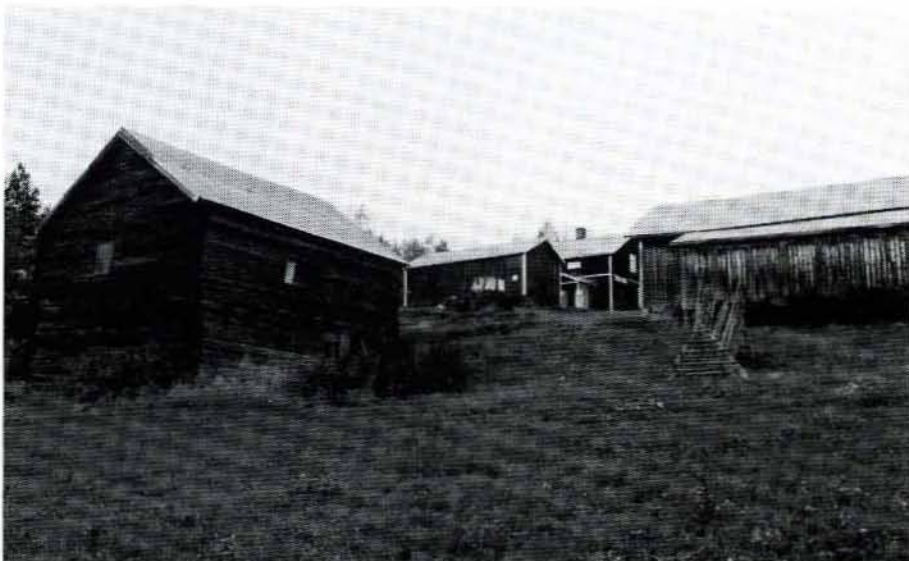
Färentorpet, Storroten 1:5. Foto 1991/4:32.

Färentorpet är ett skogshemman med en bebyggelsekontinuitet som sträcker sig fram till tidigt 1900-tal. Den välbevarade gårdsbebyggelsen med tillhörande slätterängar ger miljön ett stort kulturhistoriskt värde. En förutsättning för miljös bevarande är att befintliga slättermarker hävdas på traditionellt sätt och att kompletterande bebyggelse undviks. Miljön är klassad som riksintresse för naturvården. Bebyggelsen omfattas av PBL 3:12 §, vilket ev bör regleras i områdesbestämmelser.

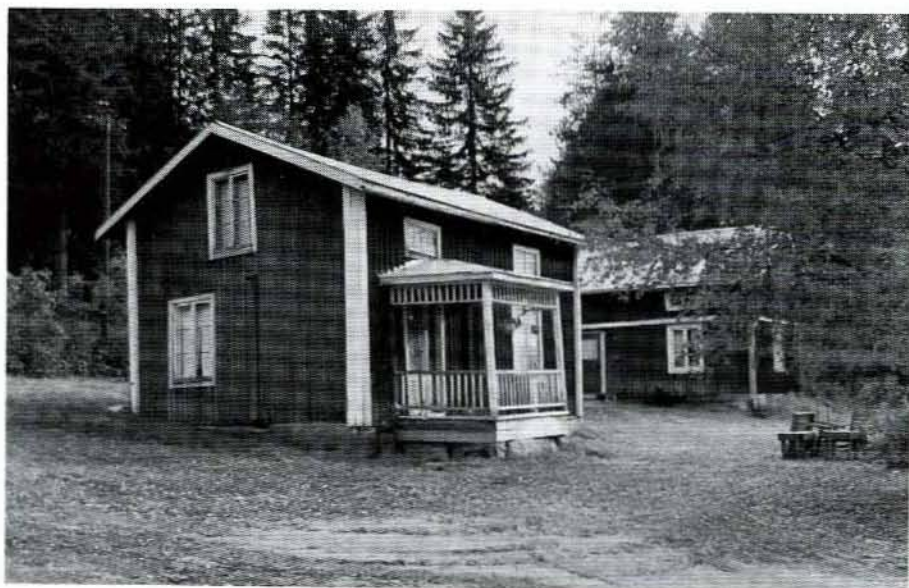
Boningshus, Tunbodarna 8:1/9:1.  
Foto 1991/4:20.

Den välbevarade gårdsbebyggelsen härstammar troligtvis från mitten av 1800-talet. Gården har utvecklats från fäbodställe till skogshemman och har ett samhällshistoriskt värde. Miljön redovisas i kommunens Ö-plan från 1990. Bebyggelsen omfattas av PBL 3:10 §.

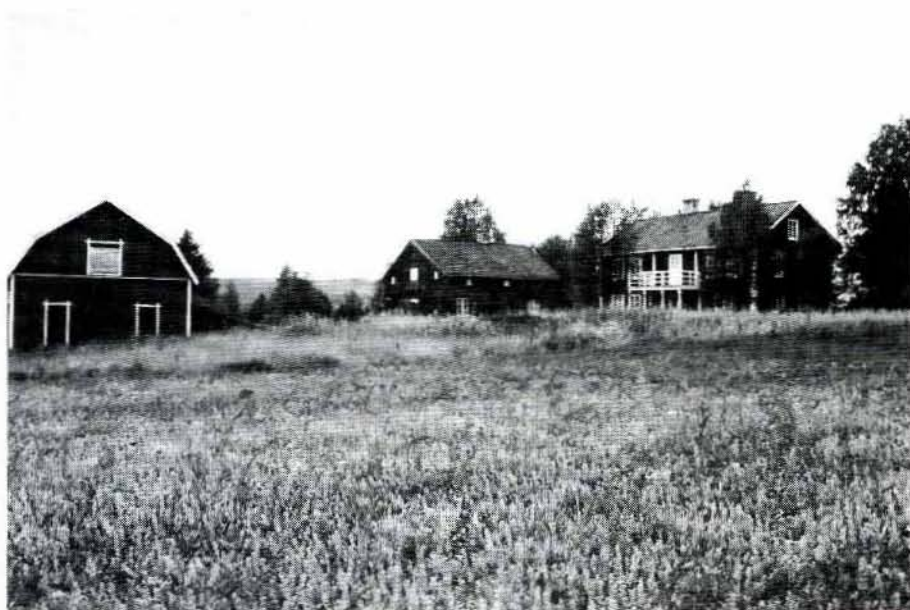
Jordbruksfastighet, Lagfors 14:1.  
Foto 1994/4

Lagfors 14:1 har en mangårdsbyggnad med stora byggnadshistoriska värden. Gården har också ett miljömässigt värde, varför odlingsmarken öster om gården bör hållas öppen. Mangårdsbyggnaden omfattas av PBL 3:12 § medan övriga byggnader omfattas av PBL 3:10 §.

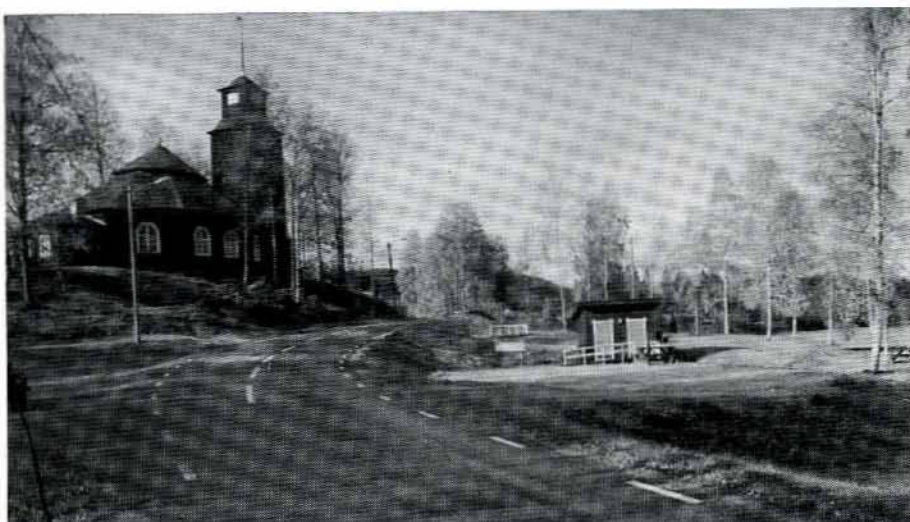
Lagfors brukskapell från 1772.  
Foto 1991/6:17.

Lagfors kapell har tillsammans med dammanläggningen ett samhällshistoriskt värde som minne efter den bruksverksamhet som en gång lade grunden till samhället. Kapellet redovisas i kommunens Ö-plan från 1990 och skyddas enligt KML 4 kap.

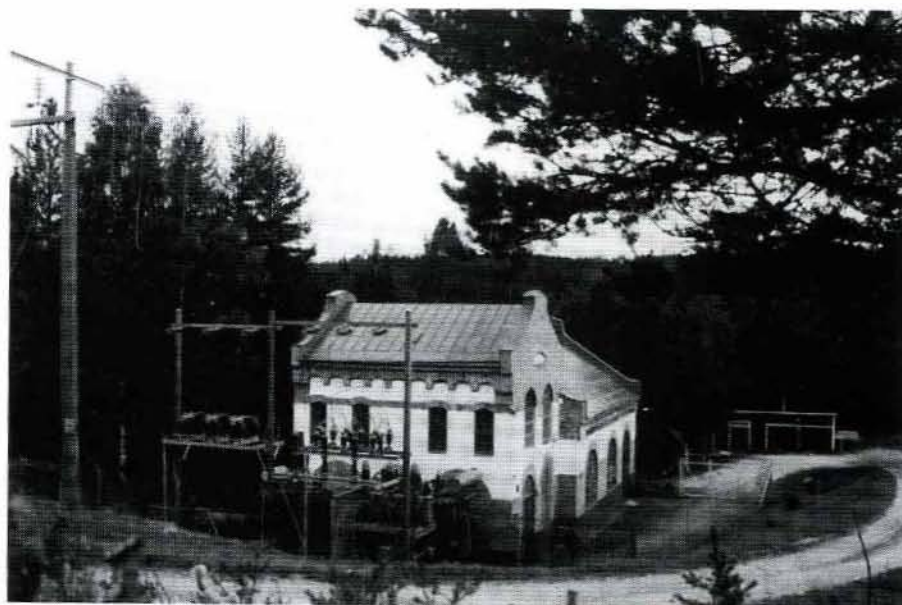
Rundbackens kraftverk,  
Västra roten 1:7.  
Foto 1983/18:2.

Rundbackens kraftverk tillhör ett av få välbevarade byggdekraftverk från tidigt 1900-tal, som fortfarande är i drift. Byggnaden är mycket välbevarad, liksom den ursprungliga maskinparken. Anläggningen har ett stort samhälls- och teknikhistoriskt värde. Kraftverket omfattas av PBL 3:12 §, vilket ev bör regleras i områdesbestämmelser.

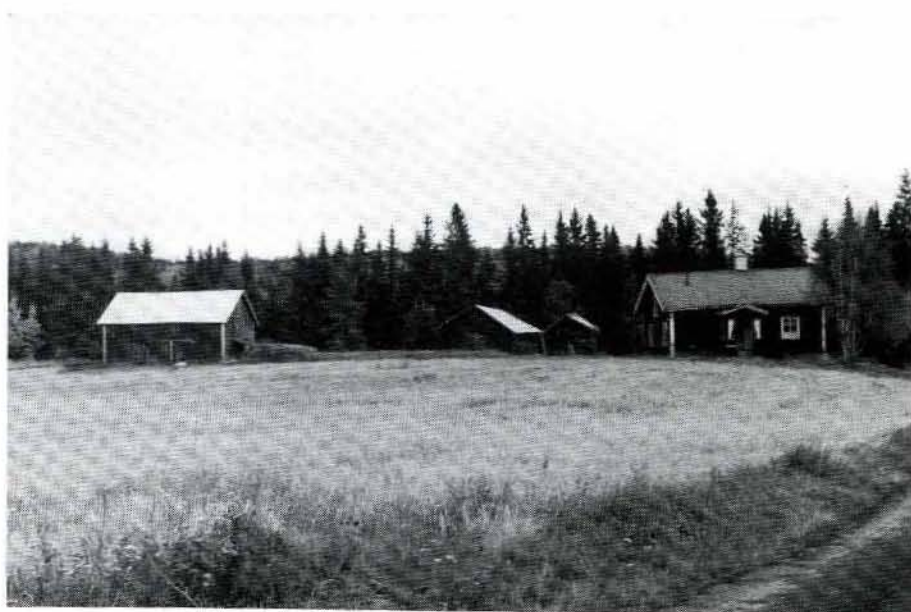
*Skogshemman, Västra roten 1:3.  
Foto 1991/6:10.*

Vid utkanten av de stora etablerade agrarområdena finns det ofta en kompletterande bebyggelse, bestående av mindre skogshemman. Bredsjöbyggnaden var tidigare kronomark där bl a finnar fick rätt att etablera jordbruk. Detta som ett led i en medveten statlig politik att kolonisera den norrländska skogsbyggnaden. Det är viktigt att representanter för dessa gårdstyper bevaras inför framtiden. Miljöerna redovisas i kommunens Ö-plan från 1990 och omfattas av PBL 3:10 §.

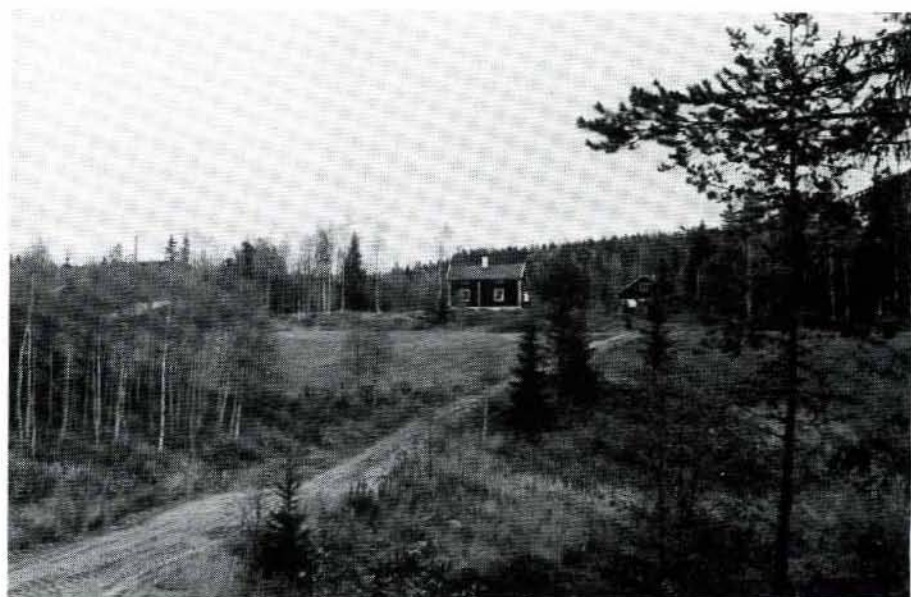
*Skogshemman, Bredsjön 1:18.  
Foto 1991/5:24.*

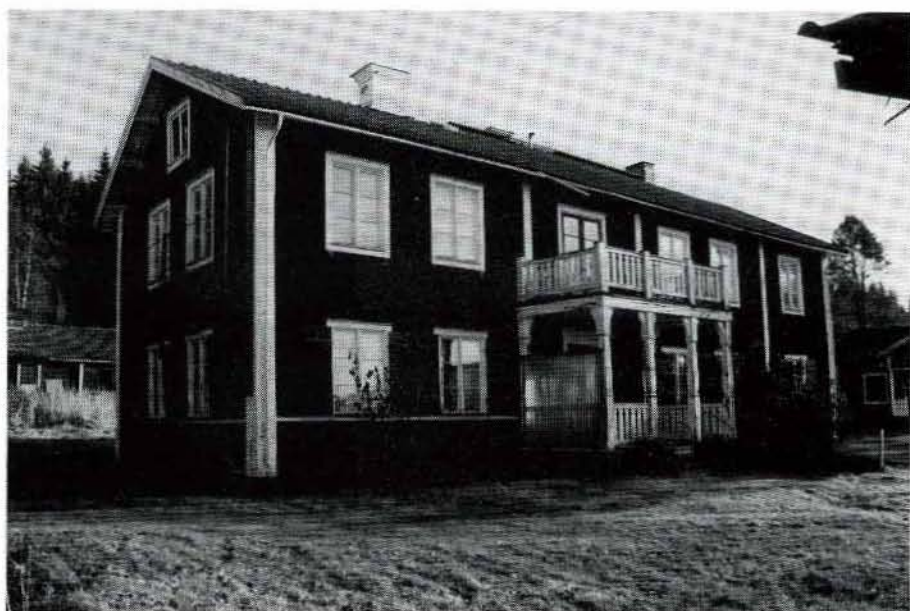
Mångårdsbyggnad av  
parstugetypp med framkammare,  
Stavre 1:66.  
Foto 1991/20:6.

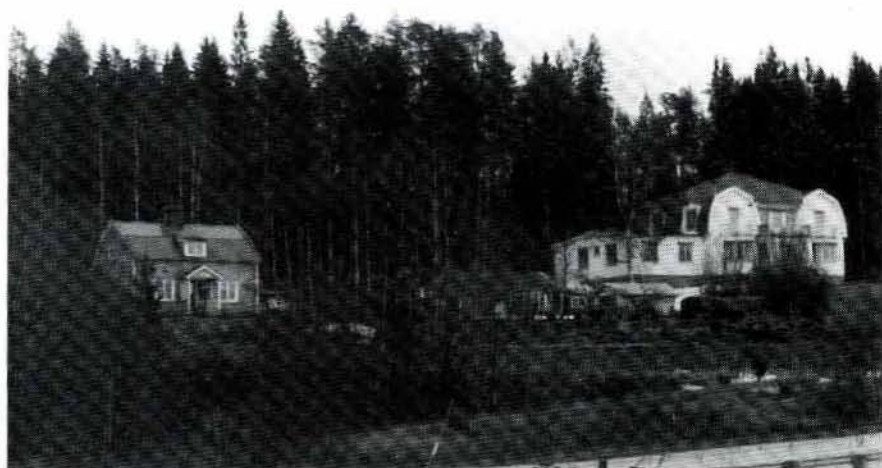
Stavre 2:9 är en iögonfallande villa som är belägen i slutningen mot skogsbrynet. Villan har träpanelade fasader och valmat tegeltak. Varje hörn är försett med uppskjutande gavlar där mellanrummen fylls ut med vindskupor. På ömse sidor om den centralt placerade entrén finns rundade burspråk med balkonger upptill.

Banvaktarstugan och Beschka villan, Stavre 2:36 och 2:9.  
Foto 1983/5:4.

Villan har ett kulturhistoriskt värde som representant för den mångfald av historiserande arkitekturstilar som florerade under 1800-talet och tidigt 1900-tal. Den välbevarade banvaktarstugan har ett samhällshistoriskt värde som minne efter Ostkustsbanan. Miljön redovisas i kommunens Ö-plan från 1990. Byggnaderna omfattas av PBL 3:10 §.

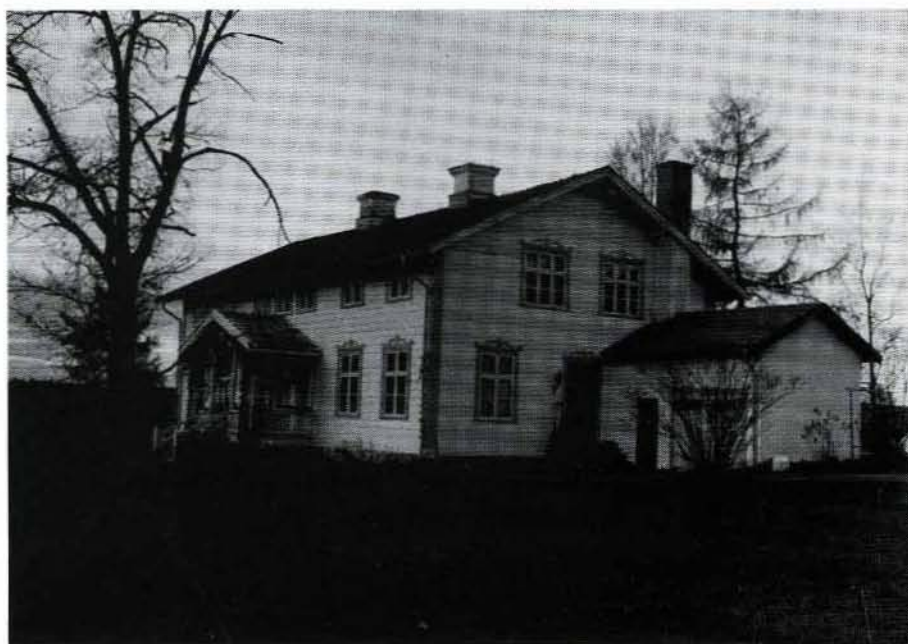
*Mangårdsbyggnad, Fjäl, 1:37.  
Foto 1991/19:13.*

Fjäl's gård har en välbevarad gårdsbebyggelse och en relativt påkostad mangårdsbyggnad. Miljön ligger vackert exponerad vid kanten av ett hävdat odlingslandskap. Platsen har spelat en central roll i traktens historia vilket ger miljön ett stort kulturhistoriskt och miljömässigt värde. Miljön redovisas i kommunens Ö-plan från 1990 och omfattas av PBL 3:10 §.

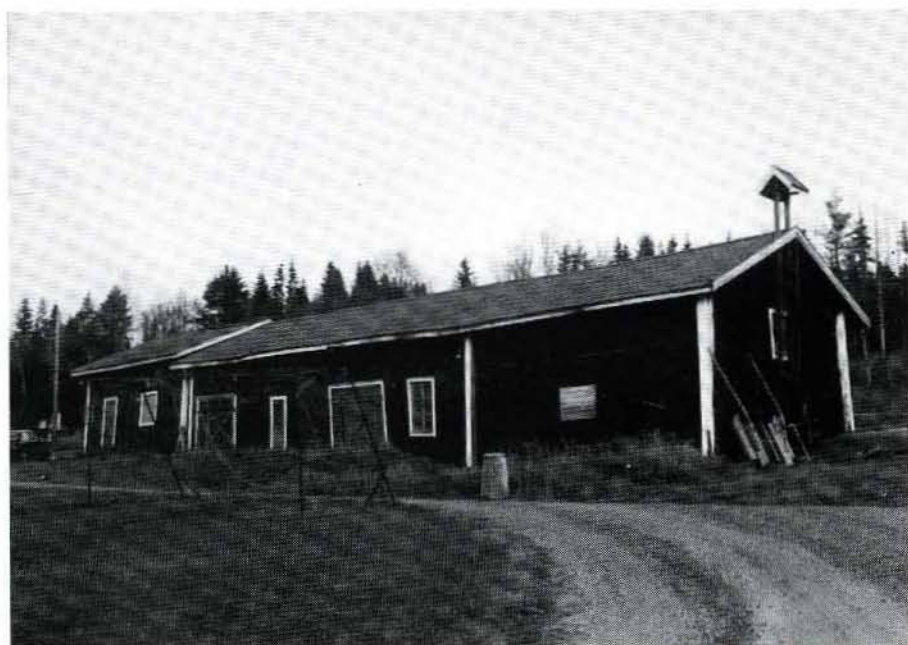
*Uthuslänga med vällingklocka.  
Foto 1991/19:28.*

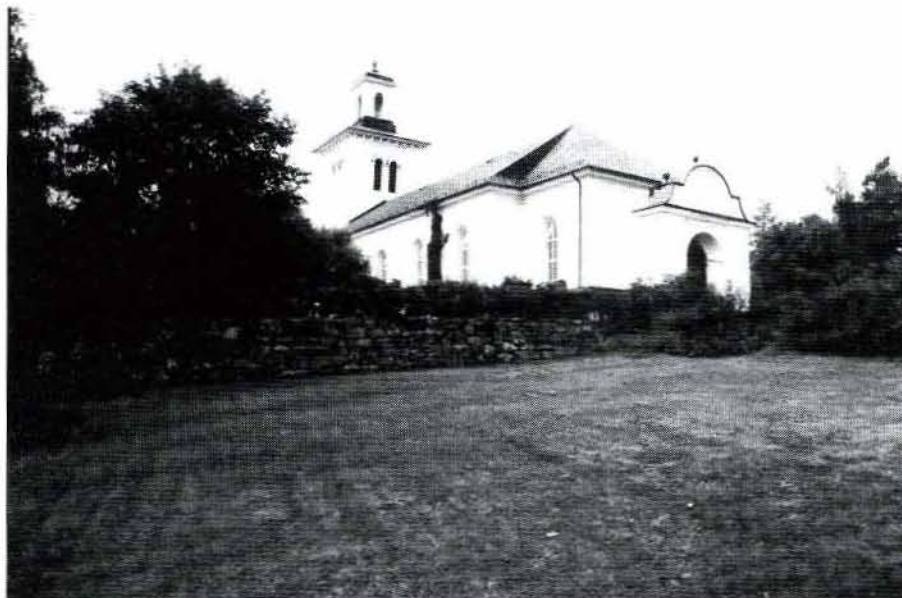
*Hässjö kyrka.  
Foto 1994/2.*

Hässjö prästbol har en traditionell placering på ett höjdläge som omges av ett hävdat odlingslandskap. Slutningen mot Sunnansjön bör hållas öppen och helt fri från ny bebyggelse. För övrigt ställs stora krav på kompletterande bebyggelse i anslutning till miljön. Kyrkan skyddas enl KML 4 kap. Prästgården redovisas i kommunens Ö-plan från 1990 och omfattas av PBL 3:10 §. Kompletterande bebyggelse omfattas av PBL 3:1 §.

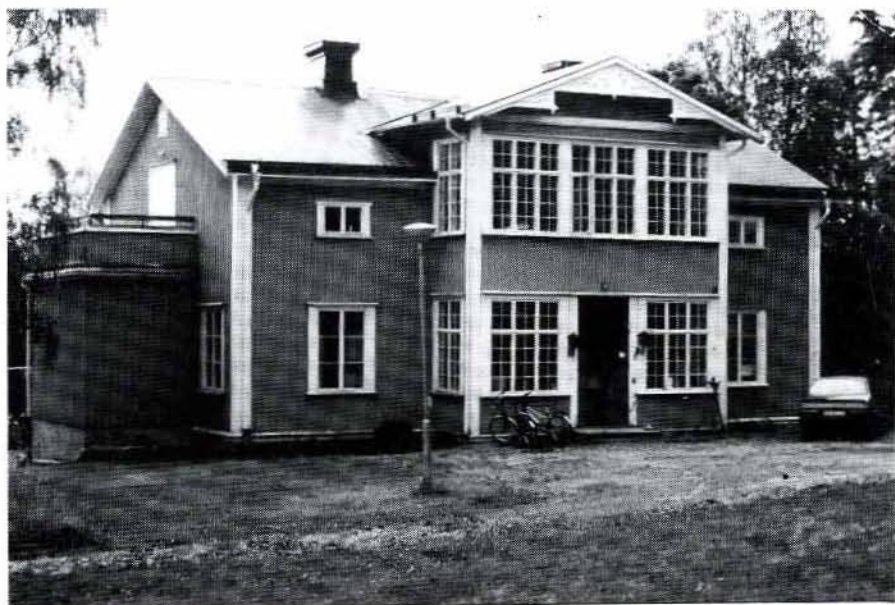
*Hässjö prästgård.  
Foto 1994/2.*

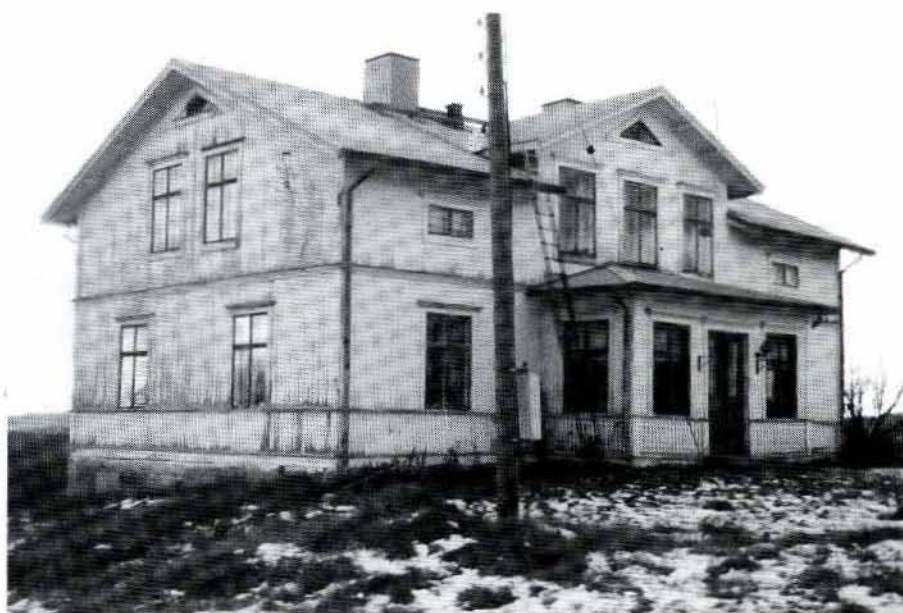
Mangårdsbyggnad, Ala 1:8.  
Foto 1989/6:18.

Ala 1:8 är en komplett bondgård med en kulturhistoriskt värdefull gårdsbebyggelse. Gården är väl synlig från såväl gamla som nya vägen. Miljön visar på Söråkers agrara ursprung och är således en historiskt viktig del i den bebyggelsekontinuitet som präglar dagens tätort. Gårdsbebyggelsen bör bevaras och den f d slätterrängen bör hävdas tillsammans med den igenväxande odlingsmarken väster om mangården. Miljön redovisas i kommunens Ö-plan från 1990. Miljön ligger inom detaljplan och omfattas av PBL 3:10 §.

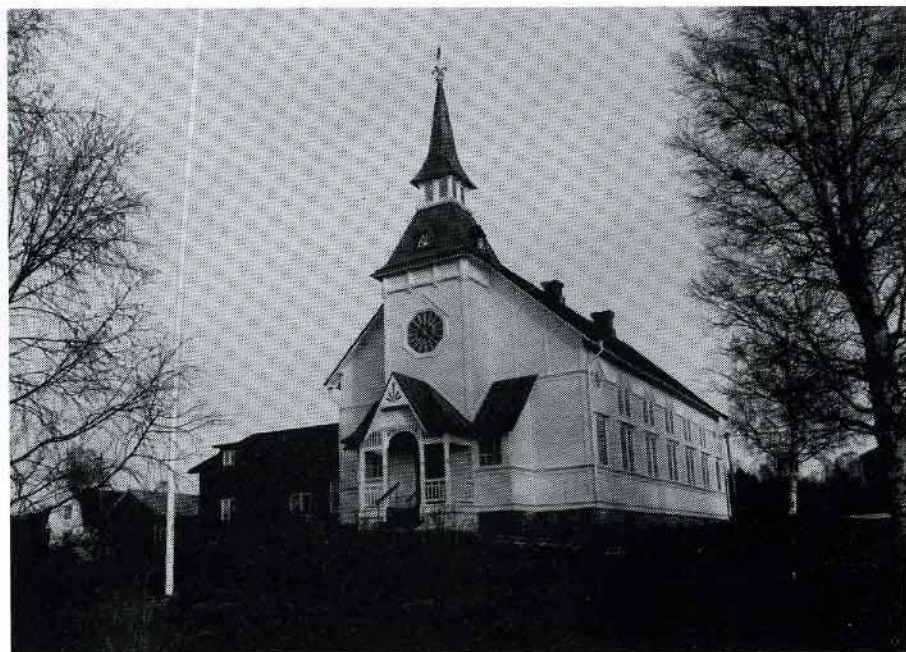
Invändiga snickerier och lösa inventarier är till stora delar bevarade. Den lägre vinkelbyggnaden mot norr är den ursprungliga församlings- och skollokalen och uppfördes 1876. Det nuvarande kapellet invigdes 1899 och är uppfört efter ritningar av arkitekt Per Östlund.

*Ebaneserkapellet, Rigsta 9:1.*  
*Foto 1991/35:1.*

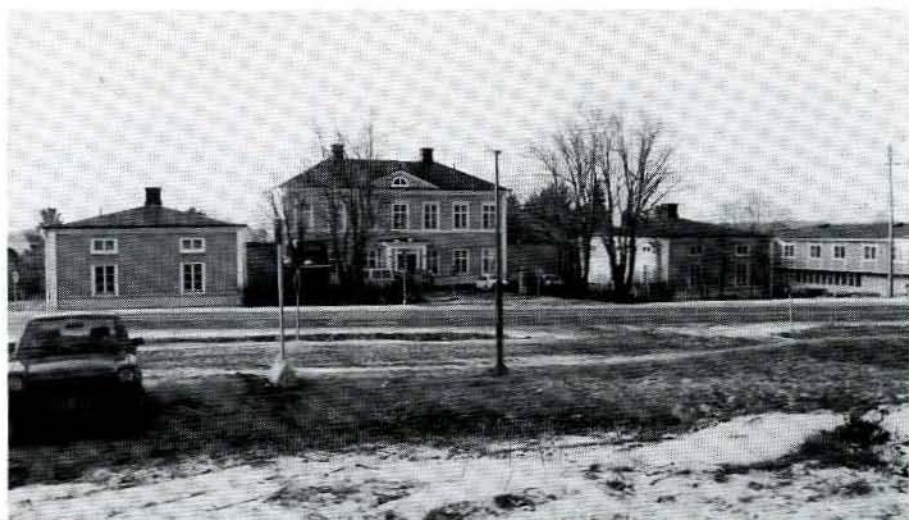
Herrgården uppfördes 1853 av J. C Kempe och har en tidstypisk klassicistisk prägel med relativt sparsam utsmyckning. Herrgården uppfördes utan anknytning till någon näringsverksamhet. Det var först 1859 som J. C Kempe lät uppföra Söråkers ångsågverk vid stranden, väster om herrgården.

Stiftsgården, Söråker 29:1.  
Foto 1991/34:36.

Stiftsgården är en av kommunens äldsta herrgårdar och uppvisar en välbevarad exteriör. Senare tiders tillbyggnader är omsorgsfullt utformade och anpassade till den ursprungliga anläggningen och dess nuvarande funktion. En viktig del av anläggningen är herrgårdsparken med anor från 1860-talet. Det gynnsamma läget medger en omfattande vegetation av ovanliga träd och buskar. Miljön redovisas i kommunens Ö-plan från 1990. Herrgården omfattas av PBL 3:10 §.

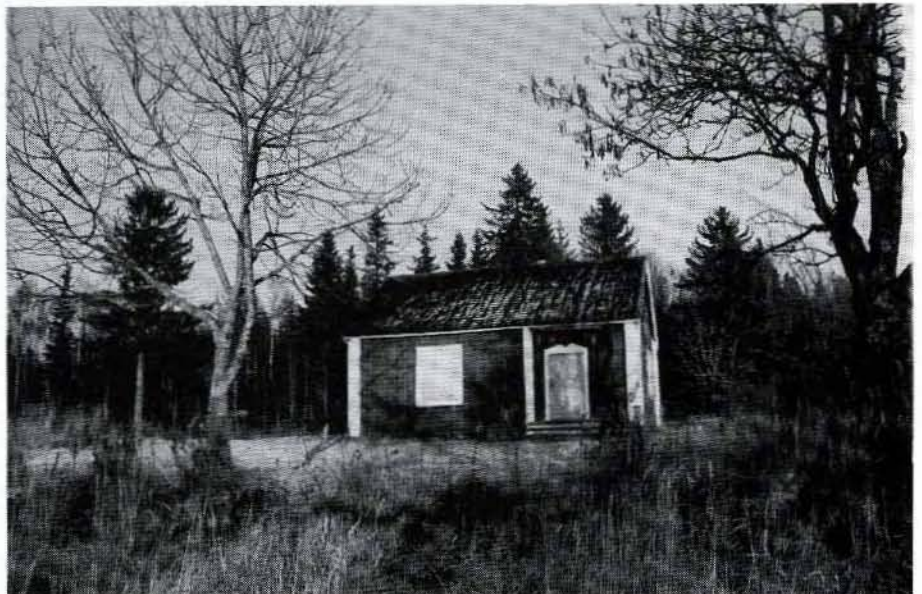
Båtsmanstorpet, Söråker 26:1.  
Foto 1991/33:20.

Torpet ligger på sin ursprungliga plats, men upplevs idag som en solitär utan anknytning till platsen. Stugan har ett lokalt identitetsvärde och ett samhällshistoriskt värde som minne över landets militära rekryteringsorganisation. Torpet redovisas i kommunens Ö-plan från 1990 och omfattas av PBL 3:12 §.

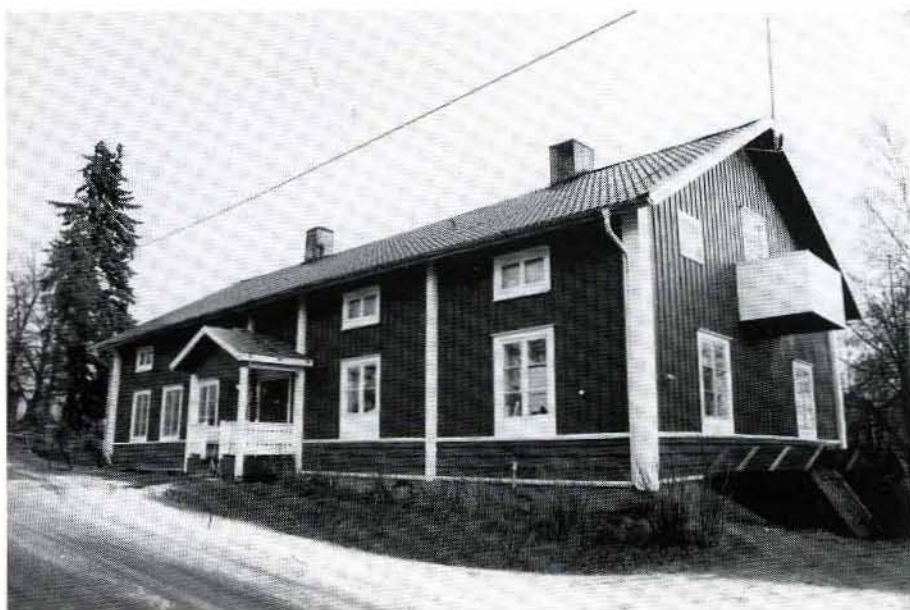
Renoverad arbetarkasern vid  
Söråkersgatan, Söråker 11:11.  
Foto 1991/33:20.

De angivna objekten tillhör de sista bevarandevärda byggnaderna från sågverksperioden. De enskilda byggnaderna bildar ingen sammanhängande miljö, men är goda representanter för de byggnadstyper som var representativa i sågverksorterna. Byggnaderna bör bevaras tillsammans med det befintliga gatunätet, som också härstammar från sågverkstiden. Sörviks herrgård som är en ovanligt stor byggnad med en tidstypisk detaljrik arkitektur, har ett stort arkitekturhistoriskt värde. Byggnaderna omfattas av PBL 3:10 § med undantag av Strand 4:40, som omfattas av PBL 3:12 §.

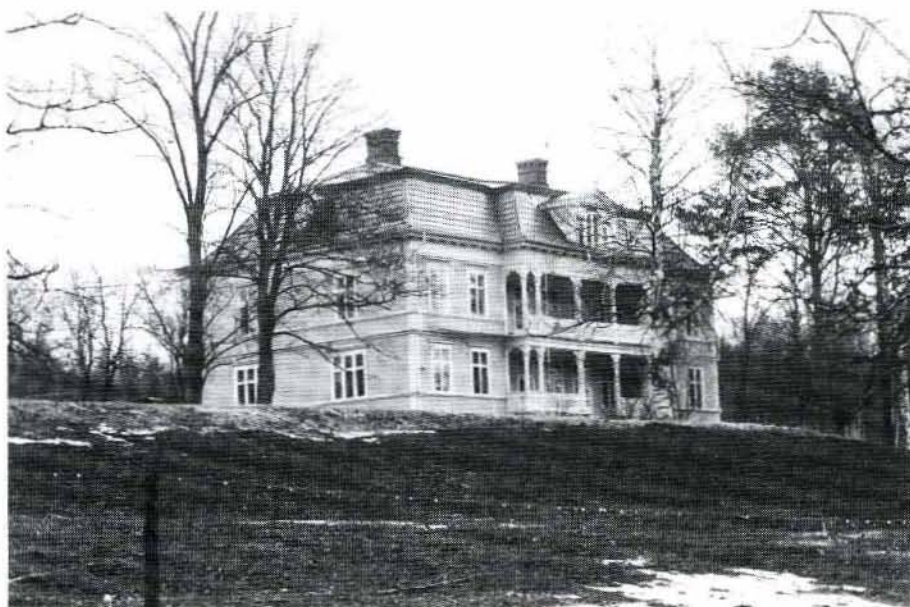
Sörviks herrgård, Strand 4:40.  
Foto 1992/2:24.

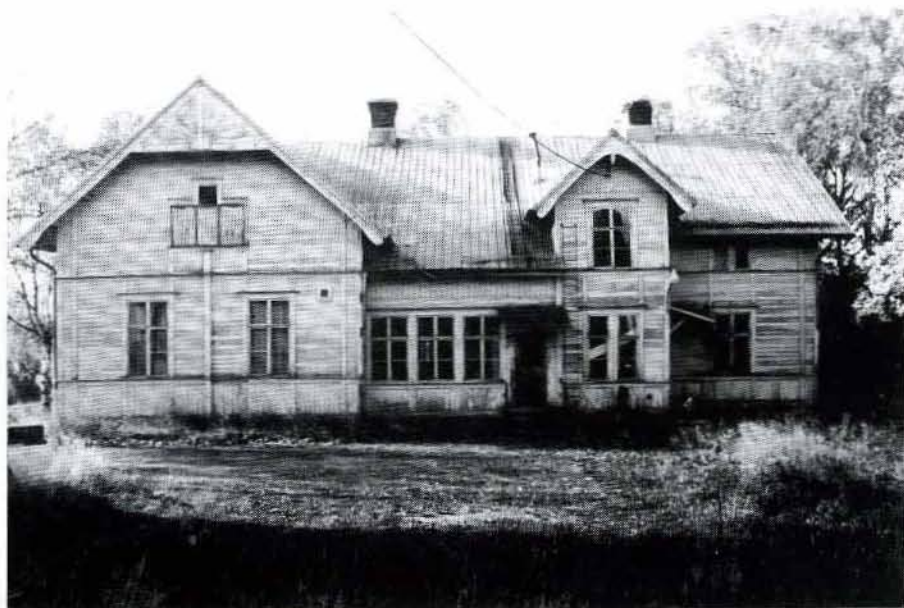
Sörviks skola, Strand 5:121.  
Foto 1994/5.

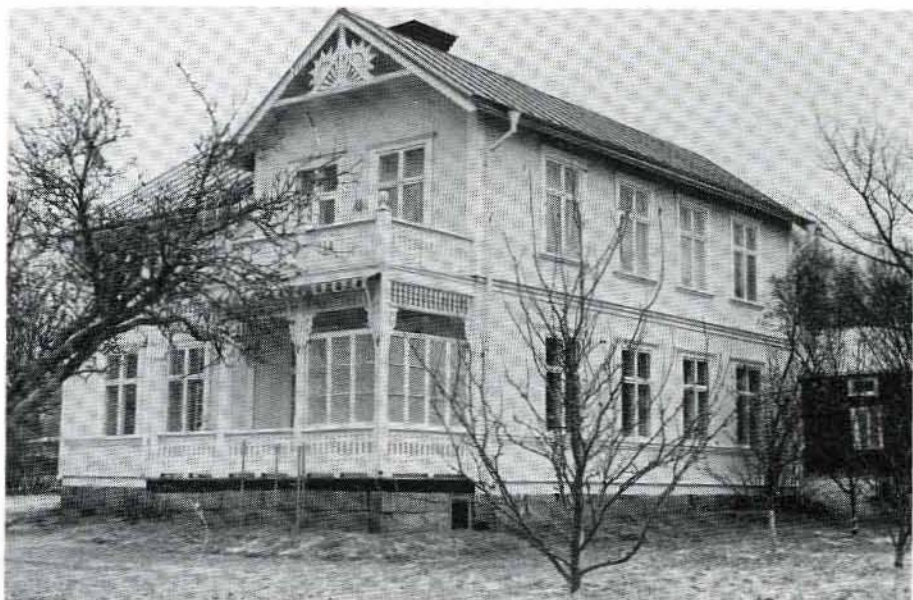
Gasabäck 1:13 och 1:28 är två välbevarade villor med sekelskiftesutsmückning, som utgör markanta inslag i den bebyggelsemässigt blandade miljön. Villorna redovisas i kommunens Ö-plan från 1990 och omfattas av PBL 3:10 §.

Sekelskiftesvilla med snickar-  
glädje, Gasabäck 1:13.  
Foto 1991/34:4.

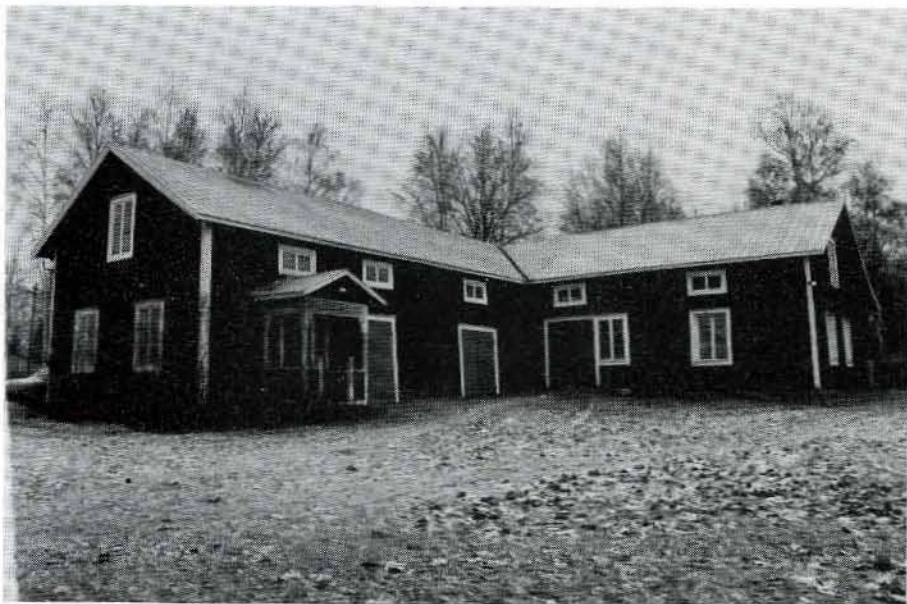
Uthuslänga, Gasabäck 1:13.  
Foto 1991/34:7.
